**ESTUDIO SOBRE
LA PROBLEMÁTICA
GENERADA POR
LA PROPAGACIÓN
DE INCENDIOS EN
FACHADAS
DE EDIFICIOS**

© Col·legi Oficial d'Enginyers Industrials de Catalunya (COEIC)

Edición: Barcelona, enero de 2019

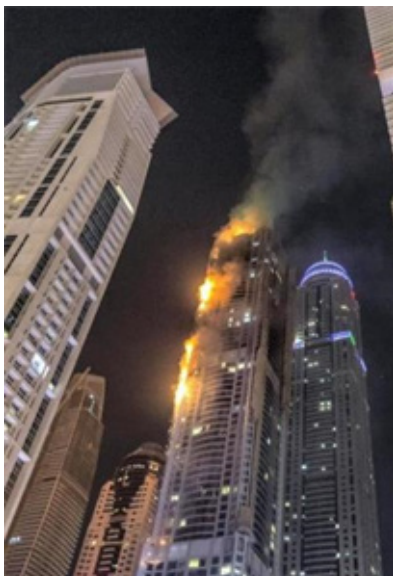
Edificio THE TORCH TOWER

Paneles MCM (revestimiento de paneles sándwich), con núcleo de PE.

- El fuego inició por colillas de cigarrillos arrojadas sobre macetas, las cuales se incendiaron y propagaron rápidamente la llama a través de la fachada de la torre.

- El incendio se dio apenas unas semanas después de que las autoridades finalmente aprobaron las reparaciones por daños y perjuicios del primer incendio del 2015.
- Los paneles MCM han sido la principal razón por la cual el incendio se extendió tan rápidamente.

- Como parte de la investigación, la policía llevó a cabo experimentos para determinar si un incendio podría comenzar arrojando una colilla en macetas, descubriendo que sí podría hacerlo.
- El incidente reavivó las preguntas sobre la seguridad de los materiales utilizados en el exterior de edificios de gran altura. Una investigación realizada por la administración del Torch Tower, después de su incendio del 2015, encontró que la mayor parte del incendio fue debida al revestimiento y los paneles exteriores utilizados para la decoración o el aislamiento.
- Instalar material resistente al fuego a intervalos regulares en los edificios más antiguos, con el fin de eliminar parcialmente el revestimiento inflamable y agregar rociadores en los balcones. Estas son las opciones que se están considerando para mitigar la propagación del fuego por los revestimientos exteriores.

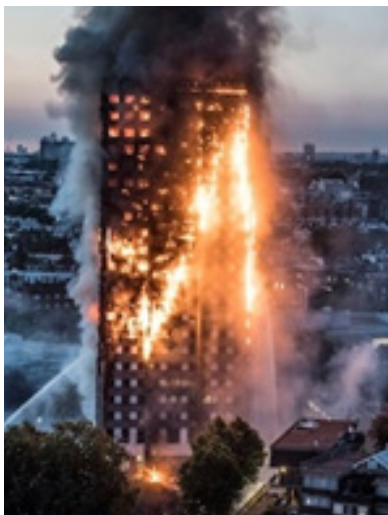
Edificio GRENPELL TOWER

Sistema de fachada ventilada. Ventilación de 50 mm, compuesto por un aislamiento de panel de espuma rígida de poliisocianurato de 150 mm (Celotex RS5000), paneles MCM de 3 mm (Reynobond PE) y hormigón prefabricado existente de 250 mm. Este tipo de fachada fue instalado en la remodelación del 2016.

- El incendio comenzó en un frigorífico, ubicado en la cuarta planta.

- Los paneles MCM han sido la principal razón por la cual el incendio se extendió tan rápidamente desde las plantas inferiores hasta la parte superior.
- El revestimiento exterior creó cavidades que, en algunos casos, pueden causar lo que se conoce como “efecto chimenea”, extendiendo llamas en la cavidad en caso de no haber barreras contra incendios.

- Las cuatro fachadas se vieron afectadas y 22 apartamentos cercanos a la torre también fueron afectados.
- De acuerdo al British Standard, el uso de materiales combustibles en el sistema de revestimiento y cavidades extensas puede presentar tal riesgo en edificios altos. Deberían utilizarse materiales con combustibilidad limitada en edificios con plantas a más de 18 m de altura.

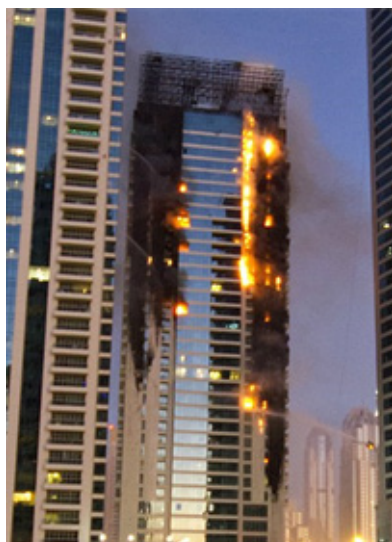
Edificio THE TORCH TOWER

Revestimiento de paneles sándwich de aluminio y polietileno MCM.

- El gobierno de EAU está trabajando con expertos en seguridad para examinar los métodos que se pueden utilizar para retrasar la propagación de incendios en edificios antiguos con paneles MCM.

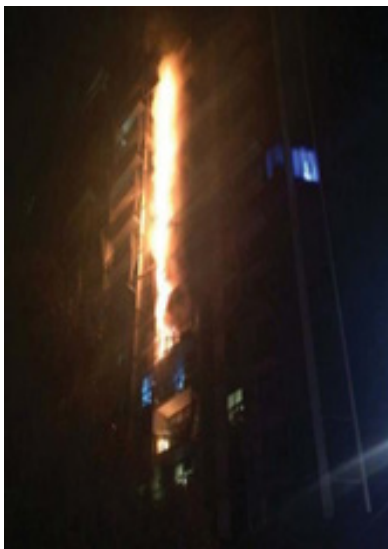
Edificio LACROSSE BUILDING

- Los paneles compuestos Alucobest de aluminio/polietileno no habían sido probados de acuerdo con la norma AS1530.1:1994-Prueba de Combustibilidad para Materiales.
- El manual técnico de Alucobest FR (fire resistance) detalla que ha sido sometido a una serie de pruebas internacionales de comportamiento de fuego, incluyendo la ASTM-84, etc. Sin embargo, no parece haber sido probado de acuerdo con la AS1530.1, y no cumple con los requisitos de C1.12 del BCA (Código de Construcción de Australia).

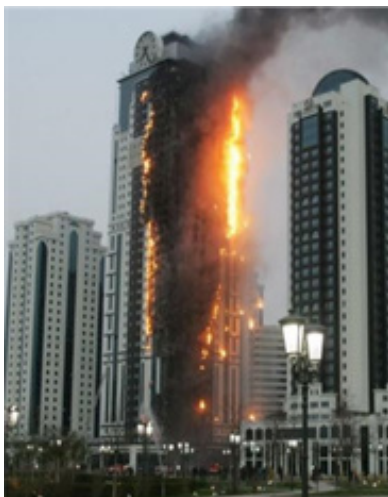
Edificio OLYMPUS TOWER

- El incendio se inició por trabajos de soldadura sin procedimientos adecuados en los pisos superiores.
- En dos horas, el fuego envolvió por completo los tres lados de la torre, las llamas se extendieron rápidamente hacia los pisos superiores, sin embargo, el daño fue solo superficial. También se alcanzó la esfera del reloj más grande del mundo, ubicada cerca del vértice superior del edificio.
- Los paneles MCM han sido la principal razón por la cual el incendio se extendió tan rápidamente.

- Originalmente, el edificio se llamaba “Olympus”, pero después de un incendio en abril de 2013, el complejo residencial restaurado recibió un nuevo nombre “Phoenix”.
- Durante cinco meses de trabajos de restauración, los constructores quitaron por completo toda la cubierta exterior del edificio quemado, limpiaron la torre de hollín, instalaron ventanas de doble acristalamiento y llevaron a cabo obras de revestimiento.
- Según los expertos que acudieron a Grozny para buscar la causa del incendio, los sistemas de fachada deberían diseñarse de tal manera que solo una parte del sistema se quemara durante un incendio. En el caso del incendio en Grozny, la fachada se quemó por completo, lo que, según los expertos, indica el uso de materiales de baja calidad.

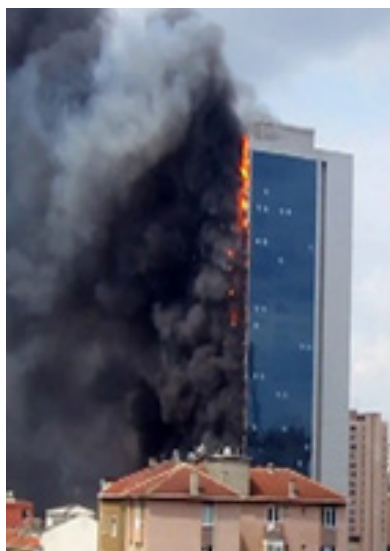
Edificio POLAT TOWER

- El incendio se inició en un aparato de aire acondicionado defectuoso. Los fuertes vientos y el material aislante de la fachada contribuyeron a su desarrollo.

- “El sistema de extinción de incendios del edificio se activó automáticamente. De lo contrario, nos podríamos haber enfrentado a un gran desastre”, dijo el alcalde Mustafa Sarigul a Associated Press, y afirmó que el interior de la torre no había sido dañado por las llamas.
