# **La interrupció del servei elèctric del 24 de juliol. Interrogants que desperta**

Informe de la Comissió d'Energia  
Enginyers Industrials de Catalunya

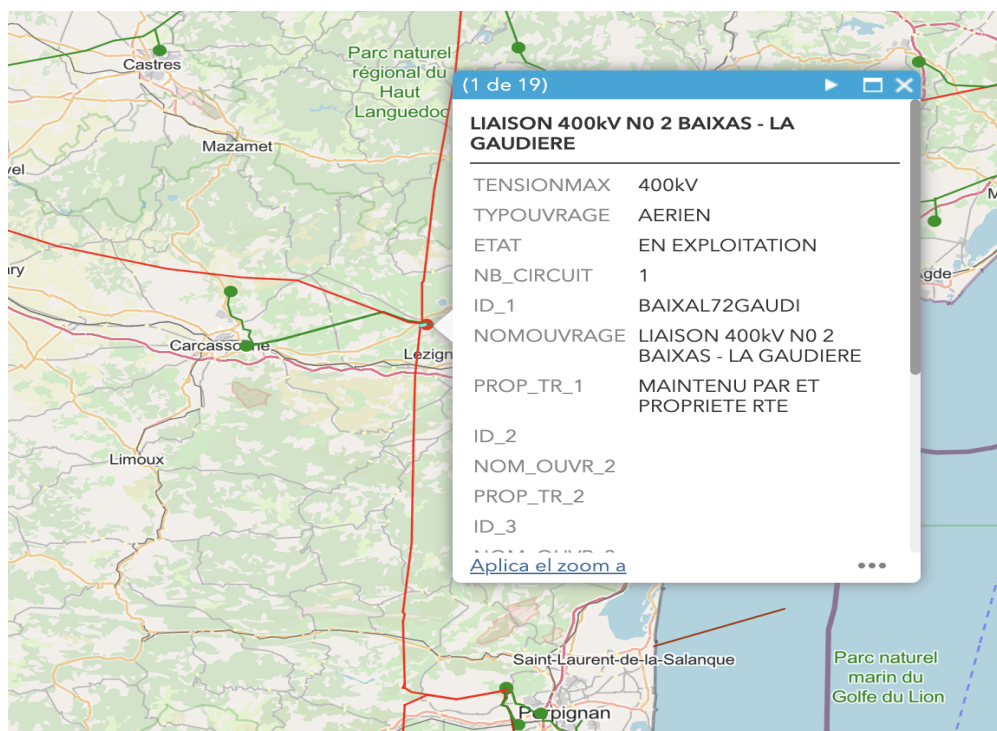
Al cap de 36 minuts (17.09 h) es recupera la primera interconnexió donant tensió a la línia Hernani-Argia recuperant la freqüència del sistema europeu, fet que permet donar l'estabilitat necessària per recuperar el sistema amb seguretat. Als 52 minuts (17.33 h) es recuperen totes les interconnexions. Al cap de 1h i 3 minuts (17.38 h) el sistema està totalment recuperat.
