RESUMEN EJECUTIVO – ENERO 2019

**ESTUDIO SOBRE
LA PROBLEMÁTICA
GENERADA POR
LA PROPAGACIÓN
DE INCENDIOS EN
FACHADAS
DE EDIFICIOS**

Edición: Barcelona, enero de 2019

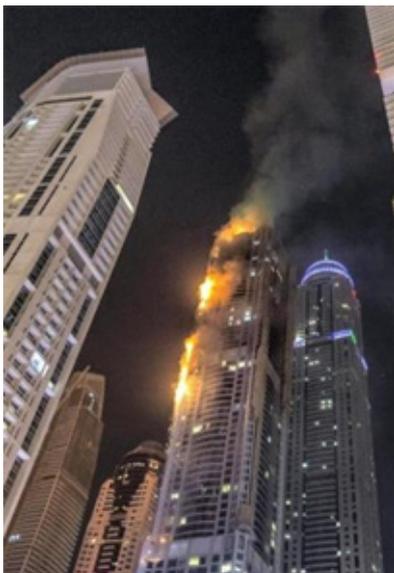
Edificio THE TORCH TOWER

Paneles MCM (revestimiento de paneles sándwich), con núcleo de PE.

- El fuego inició por colillas de cigarrillos arrojadas sobre macetas, las cuales se incendiaron y propagaron rápidamente la llama a través de la fachada de la torre.
- El incendio se dio apenas unas semanas después de que las autoridades final-

mente aprobaron las reparaciones por daños y perjuicios del primer incendio del 2015.

- Los paneles MCM han sido la principal razón por la cual el incendio se extendió tan rápidamente.

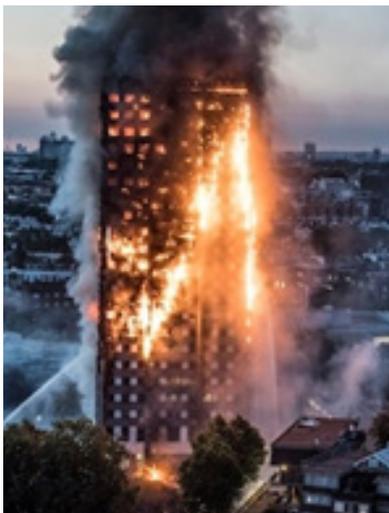
Edificio GRENPELL TOWER

Sistema de fachada ventilada. Ventilación de 50 mm, compuesto por un aislamiento de panel de espuma rígida de poliisocianurato de 150 mm (Celotex RS5000), paneles MCM de 3 mm (Reynobond PE) y hormigón prefabricado existente de 250 mm. Este tipo de fachada fue instalado en la remodelación del 2016.

- El incendio comenzó en un frigorífico, ubicado en la cuarta planta.
- Los paneles MCM han sido la principal razón por la cual el incendio se extendió

tan rápidamente desde las plantas inferiores hasta la parte superior.

- El revestimiento exterior creó cavidades que, en algunos casos, pueden causar lo que se conoce como “efecto chimenea”, extendiendo llamas en la cavidad en caso de no haber barreras contra incendios.

- Las cuatro fachadas se vieron afectadas y 22 apartamentos cercanos a la torre también fueron afectados.
- De acuerdo al British Standard, el uso de materiales combustibles en el sistema de revestimiento y cavidades extensas puede presentar tal riesgo en edificios altos. Deberían utilizarse materiales con combustibilidad limitada en edificios con plantas a más de 18 m de altura.

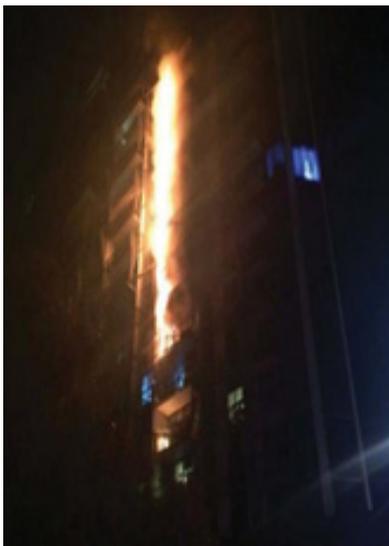
Edificio LACROSSE BUILDING

- Los paneles compuestos Alucobest de aluminio/polietileno no habían sido probados de acuerdo con la norma AS1530.1:1994-Prueba de Combustibilidad para Materiales.
- El manual técnico de Alucobest FR (fire resistance) detalla que ha sido sometido a una serie de pruebas internacionales de comportamiento de fuego, incluyendo la ASTM-84, etc. Sin embargo, no parece haber sido probado de acuerdo con la AS1530.1, y no cumple con los requisitos de C1.12 del BCA (Código de Construcción de Australia).

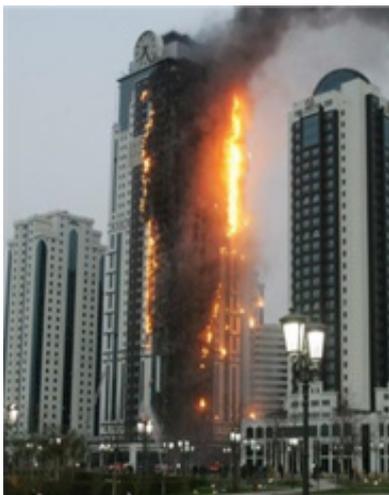
Edificio OLYMPUS TOWER

- El incendio se inició por trabajos de soldadura sin procedimientos adecuados en los pisos superiores.
- En dos horas, el fuego envolvió por completo los tres lados de la torre, las llamas se extendieron rápidamente hacia los pisos superiores, sin embargo, el daño fue solo superficial. También se alcanzó la esfera del reloj más grande del mundo, ubicada cerca del vértice superior del edificio.
- Los paneles MCM han sido la principal razón por la cual el incendio se extendió tan rápidamente.

- Originalmente, el edificio se llamaba “Olympus”, pero después de un incendio en abril de 2013, el complejo residencial restaurado recibió un nuevo nombre “Phoenix”.
- Durante cinco meses de trabajos de restauración, los constructores quitaron por completo toda la cubierta exterior del edificio quemado, limpiaron la torre de hollín, instalaron ventanas de doble acristalamiento y llevaron a cabo obras de revestimiento.
- Según los expertos que acudieron a Grozny para buscar la causa del incendio, los sistemas de fachada deberían diseñarse de tal manera que solo una parte del sistema se quemara durante un incendio. En el caso del incendio en Grozny, la fachada se quemó por completo, lo que, según los expertos, indica el uso de materiales de baja calidad.

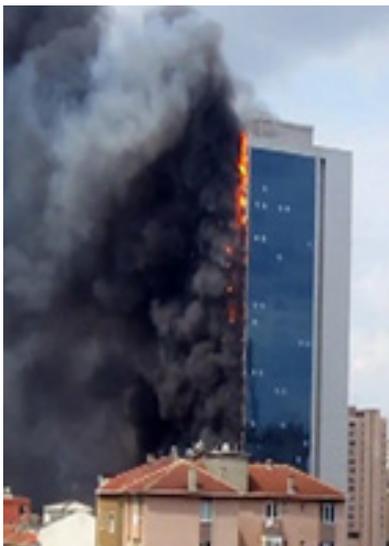
Edificio POLAT TOWER

- El incendio se inició en un aparato de aire acondicionado defectuoso. Los fuertes vientos y el material aislante de la fachada contribuyeron a su desarrollo.

- “El sistema de extinción de incendios del edificio se activó automáticamente. De lo contrario, nos podríamos haber enfrentado a un gran desastre”, dijo el alcalde Mustafa Sarigul a Associated Press, y afirmó que el interior de la torre no había sido dañado por las llamas.
