# Las locomotoras de la serie 252 de RENFE

- 1. Aspectos técnicos de las locomotoras 252. Tracción eléctrica con motores asíncronos trifásicos, versus, motores de corriente continua.
- 2. Organización del mantenimiento. Locomotoras de ancho europeo, y de ancho ibérico.
- 3. Anécdotas de la puesta en servicio, averías, incidencias, incidentes, accidentes,...
- 4. Situación actual de las locomotoras de la S. 252
- 5. Comentario resumen.

LOCOMO	TORA ELÉCTRICA 252
Parque (inicial / actual)	75 / 73 (Ancho 1.435mm: 15/21, 1668: 60/52)
Año fabricación / entrada servicio	1991 a 1993 / 1992 a 1996
Tipo de vehículo	Locomotora eléctrica Bo'Bo'
Ancho de vía	1.435 ó 1.668 mm
Masa (loc bicorrientes/ monocorrientes)	90 / 86 t
Potencia continua	5.600 kW (de 70 a 220 km/h)
Esfuerzo tractor máximo / continuo	300 kN / 290 kN (70 km/h) a 90 kN (220 km/h)
Velocidad máxima	220 km/h
Tensión de alimentación	25 kV c.a. o 3 kV c.c.
Equipo eléctrico	Motores trifásicos asícronos y tiristores GTO
Freno eléctrico / neumático	Regenerativo y reostático / aire comprimido
Constructores eléctrico / mecánico	Siemens / Krauss Maffei (15), Meinfesa (45), CAF (15)
Tipo de servicios	Universal, preferentemente viajeros

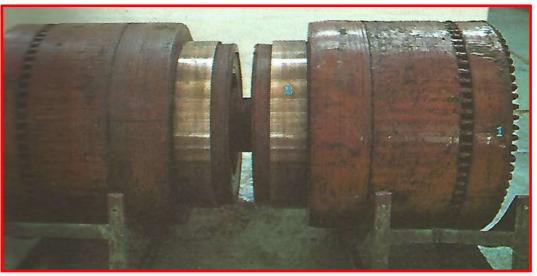
Carcasa con bobinas inductoras MT loc 269

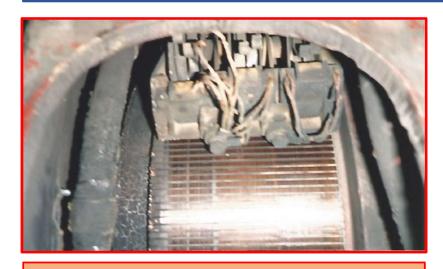
Inducido de motor tracción locomotora S. 269 de Renfe

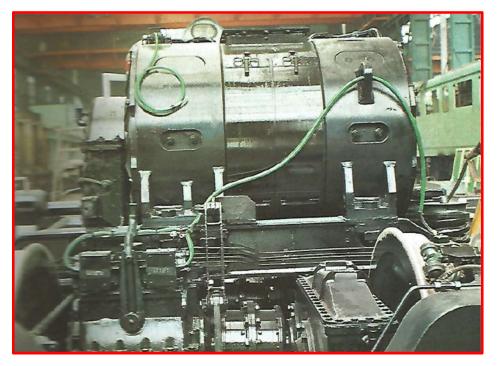
Colector, Delgas, porta escobillas, chispeo

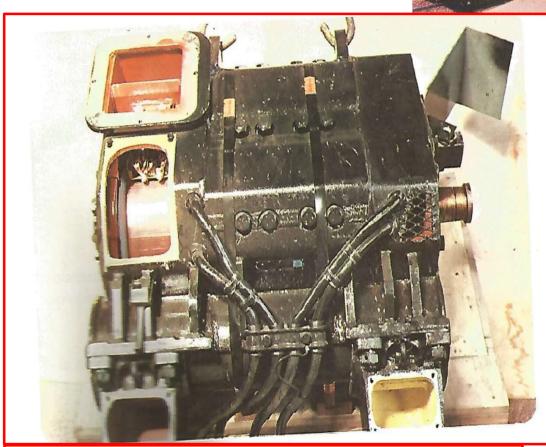
Motor Traccion CC. Colector, Escobillas, Conmutación

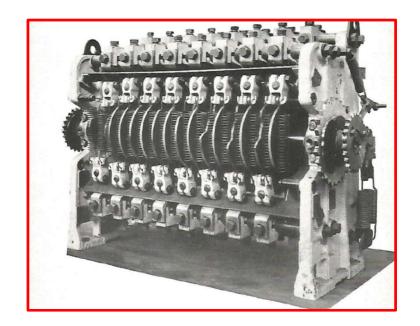
Bloque árbol de levas, actuador contactores resistencias tracción

Control del circuito de tracción para los M.T CC serie se realizo durante muchos años con la existencia de unas resistencias de arranque y frenado, y contactos que puenteaban estas resistencias, de contactores electroneumáticos o gobernados por arboles de levas, desde el controlier que manejaba el maquinista para regular la marcha del tren.

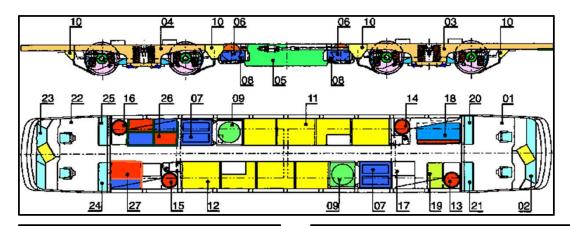
### Equipos en la Locomotora

Faros
 Luces de señalización blancas
 Luces de señalización rojas
 Bocinas
 Enchufe de acoplamiento múltiple
 Enchufe de acoplamiento "UIC"
 Enchufe de freno "EP"
 Enchufe manga "RED" de 3000V.
 Conector hembra manga "RED"
 Semiacoplamiento de la "TDP"
 Semiacoplamiento de la "TFA"
 Llaves de Paso

- 1. Cabina 1.
- 2. Pupitre de conducc., cabina 1.
- 3. Bogie 1.
- 4. Bogie 2.
- 5. Transformador y/o reactancias.
- 6. Depósitos principales de aire.
- 7. Resistencias de freno.
- 8. Caja de batería.
- 9. Ventilador Resistencias y radiador.

- 10. Cajas de arena.
- 11. Bloque central bogie 1.
- 12. Bloque central bogie 2.
- 13. Ventilador M/Tracción 1.
- 14. Ventilador M/Tracción 2.
- 15. Ventilador M/Tracción 3.
- 16. Ventilador M/Tracción 4.
- 17. Armarios equipos de A/T 3KV.
- 18. Armarios convertidores auxiliares.

- 19. Armarios de servicios auxiliares.
- 20. Panel de relés, cabina 1.
- 21. Panel de interruptores cabina 1.
- 22. Cabina 2.
- 23. Pupitre de conducc., cabina 2
- 24. Panel de equipos, cabina 2.
- 25. Panel de interruptores cabina 2.
- 26. Bloque compresores de aire.
- 27. Panel de freno.

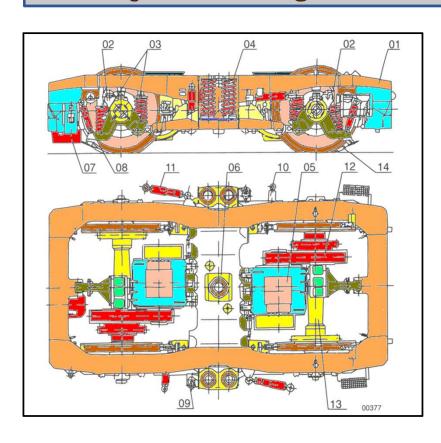
### Conjunto del Bogie

- 01. Bastidor.
- 02. Guía y suspensión cojinete rodaje.
- 03. Resorte suspensión primaria.
- 04. Resorte suspensión secundaria.
- 05. Motor de Tracción.
- 06. Alojamiento del pivote.
- 07. Captador del ASFA.
- 08. Amortiguadores verticales suspensión primaria.
- 09. Amortiguadores verticales suspensión secundaria.
- 10. Amortiguadores laterales de suspensión secundaria.
- 11. Amortiguadores antilazo.
- 12. Reductor del motor.
- 13. Árbol hueco de la transmisión.
- 14. Areneros.

PARTE MECÁNICA:		
•	Diámetro rueda nueva	1.25	50 mm
•	Diámetro mínimo admisible de rueda	117	0 mm.
•	Radio mínimo en línea		250 m.
	En vías auxiliares (taller, depósito, etc.):		
92	Con velocidad reducida		100 m.

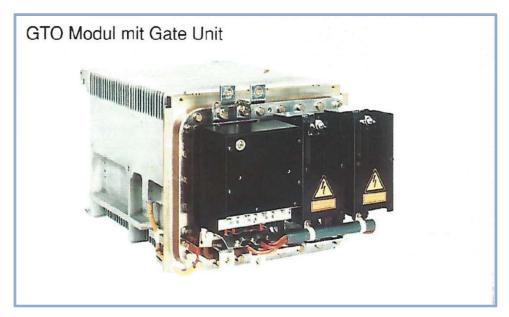
Modulo GTO con Gate Unit, GTOs de 4,5 kV /3 kA Cuba hermética aluminio refrigerada por ebullición de gas freón R113 (R72)

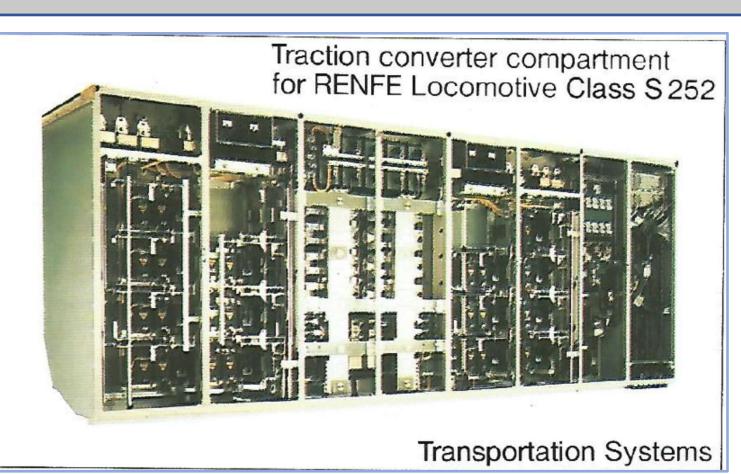
Armario bloque convertidor para 1 bogie de la locomotora 252

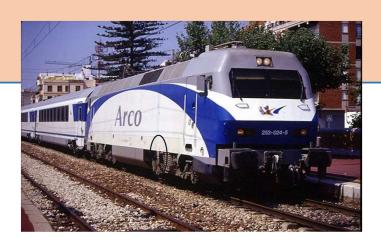
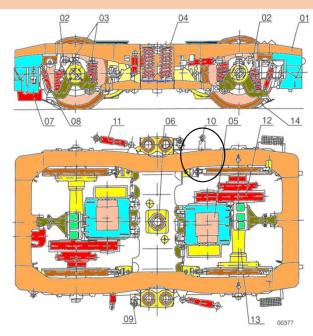
### 3. Soportes sujeción amortiguadores horizontales se fisuran.

En el año 1994 se detecto en las operaciones normales de mantenimiento preventivo que la zona de sujeción de los amortiguadores horizontales en la caja de la locomotora se fisuraban. El defecto se soluciono soldando una placa de refuerzo en dicha zona "jamón".
