Edita:

Col·legi/Associació d'Enginyers Industrials de Catalunya

**ESTUDI SOBRE LA
PROBLEMÀTICA
GENERADA PER
LA PROPAGACIÓ
D'INCENDIS EN
FAÇANES D'EDIFICIS**

Edició: Barcelona, febrer de 2019

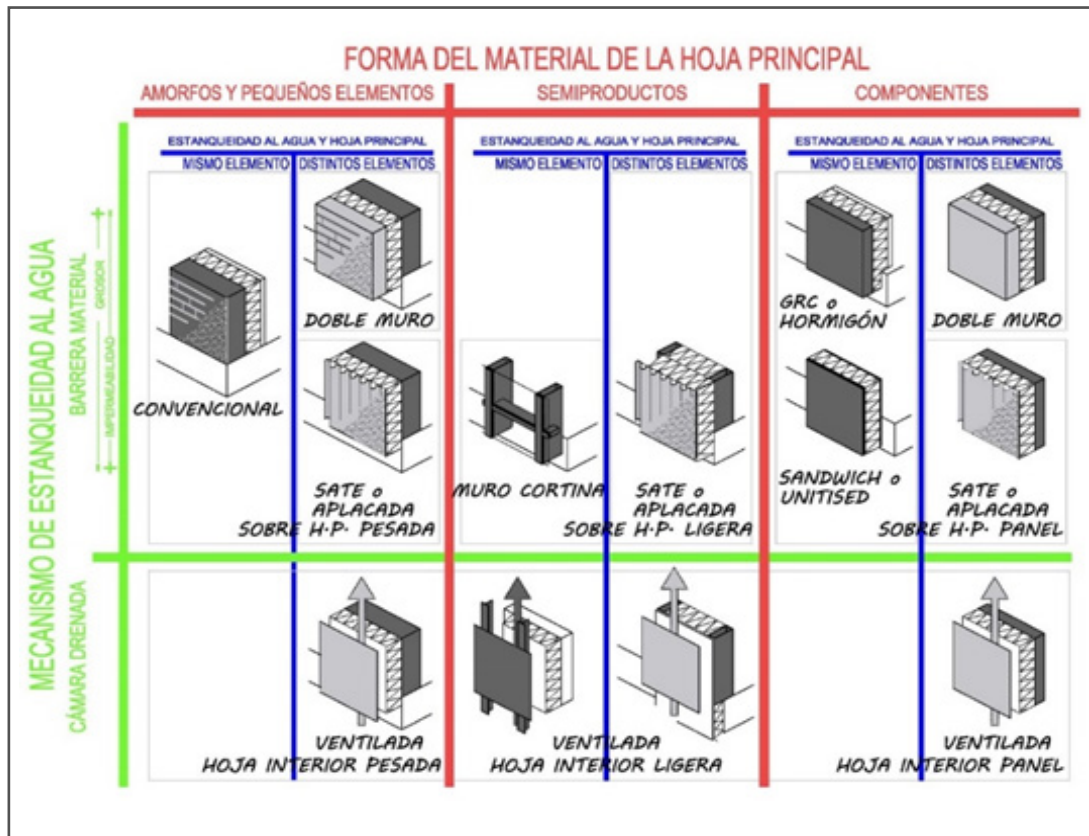
Figura 1.1. Taxonomia dels sistemes de façana
Font: Pardal i Paricio

CONVENCIONAL: Full principal de fàbrica de maó, bloc, bloc ceràmic, etc. presos amb morter. Aquests materials no solen ser combustibles.

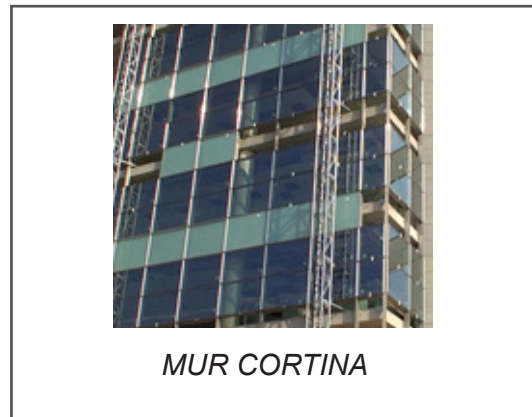
MUR CORTINA: Façana formada per un entramat de muntants i travessers com a element de suport, normalment passant per davant dels forjats. Aconsegueix l'estanquitat a partir de les característiques del material que tanca l'entramat i un segellament adequat de les juntes gràcies a mecanismes incorporats als mateixos

Figura 1.8. Mur cortina
Font: imatge pròpia

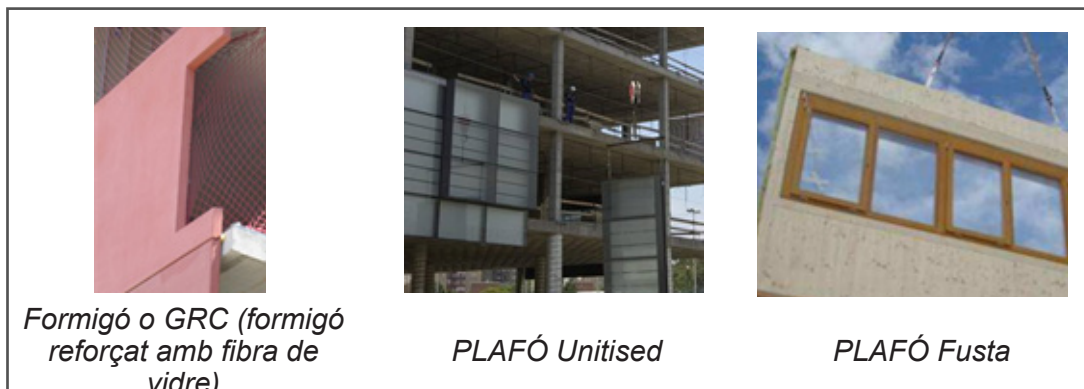
PLAFÓ: Full principal format per plafons de gran format —com a mínim cobreixen la llum entre forjats—, que un cop muntats tanquen la façana a l'aigua i a l'aire i en defineixen la imatge exterior.

Segons el grau de complexitat del plafó, sobretot pel que fa al disseny de les juntes i als mecanismes de segellament, en podem distingir diversos tipus. Aquests diferents tipus estan molt lligats al material i a la indústria que els produeix.

Figura 1.9. Plafó
Font: imatge pròpia; Technocladd Solutions; S. Bestraten

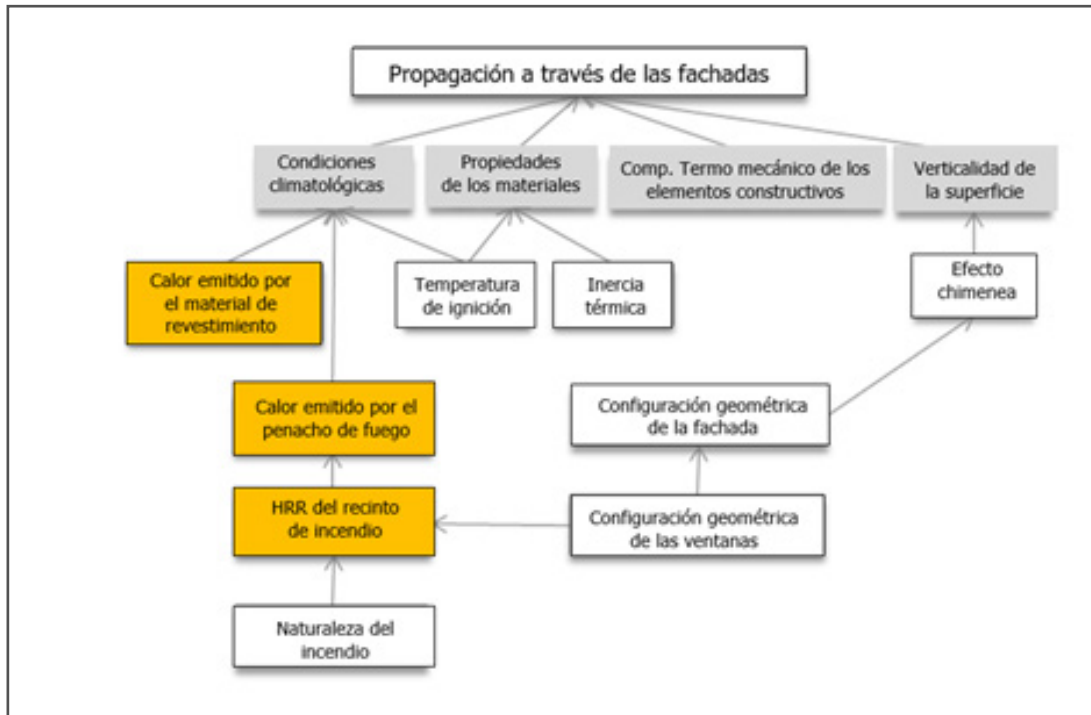
Figura 2.1. Esquema dels factors que incideixen en la propagació del foc a través de les façanes.

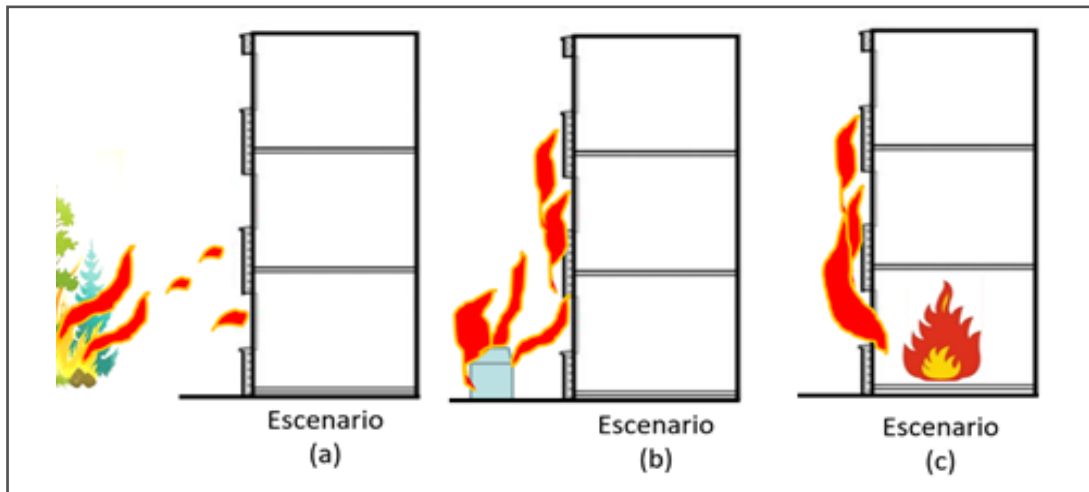
Figura 2.2. Escenaris en els quals es pot originar la propagació del foc per la façana.

Hi ha tres escenaris a partir dels quals pot tenir lloc la propagació del foc per la façana (Figura 2.2):

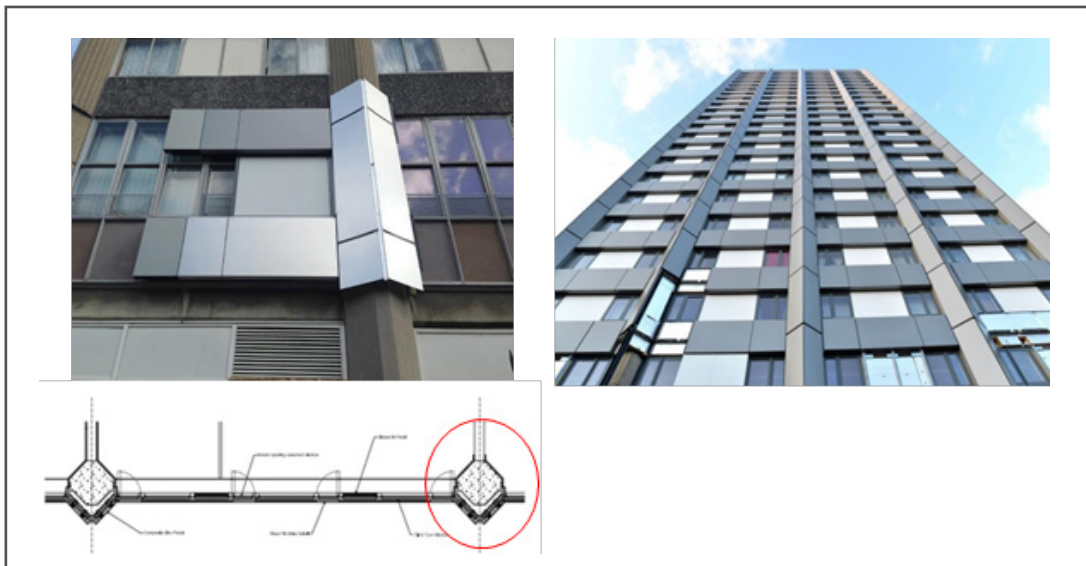
Figura 2.9. Imatge de l'estudi inicial de la façana ventilada de l'edifici Grenfell i del detall en planta de la resolució dels pilars sortints (esquerra). Imatge de la rehabilitació de la façana gairebé acabada (dreta).

resoldre's bé, com va ser el cas d'uns pilars sortints amb forma prismàtica ubicats a una distància regular al llarg de l'edifici en les seves quatre façanes (Figura 2.9). En aquests punts, el foc es va propagar per l'extradós i l'intradós de la façana ventilada. En algunes imatges de l'incendi es pot apreciar amb claredat aquest efecte (Figura 2.10).

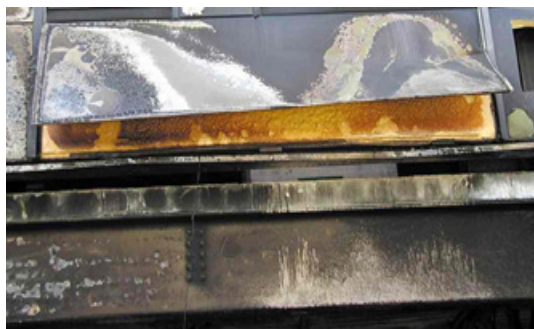
*Figura 2.13. Imatge de delaminació d'un plafó sandvitx amb ànima de poliuretà durant un incendi a l'hospital Wharfedale, a Otley, West Yorkshire, Anglaterra, l'any 2003.
Font: International Fire Protection.*

Delaminació de les cares. Es produeix per una mala adhesió de les cares metàl·liques i el nucli (Figura 2.13). Pot passar en tot tipus de plafons. Es consi-

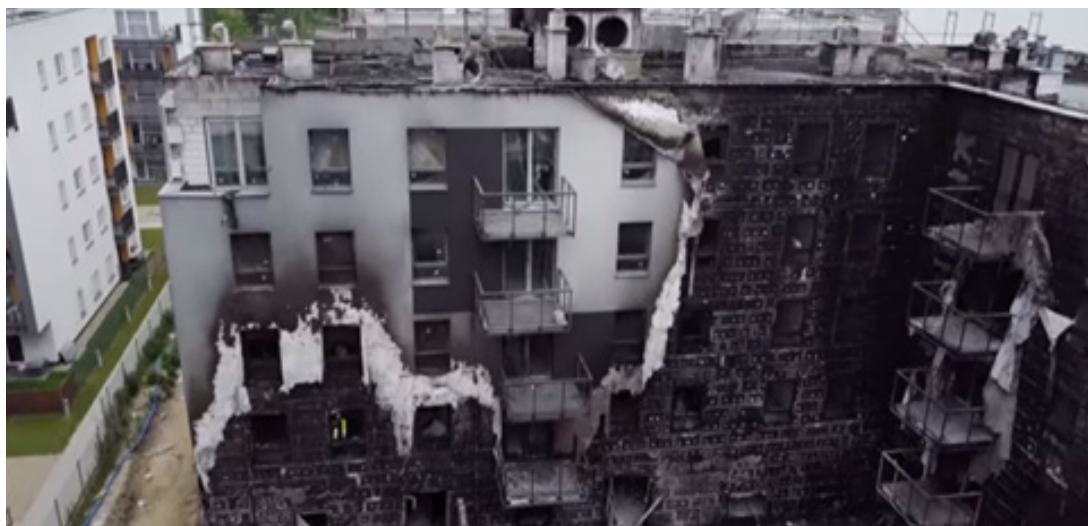
*Figura 2.14. Incendi de façana amb sistema SATE de material aïllant sense determinar. Edifici Belleville, Breslavia, Polònia, 19.5.2017.
Font: Lotnicze Fotopolska*

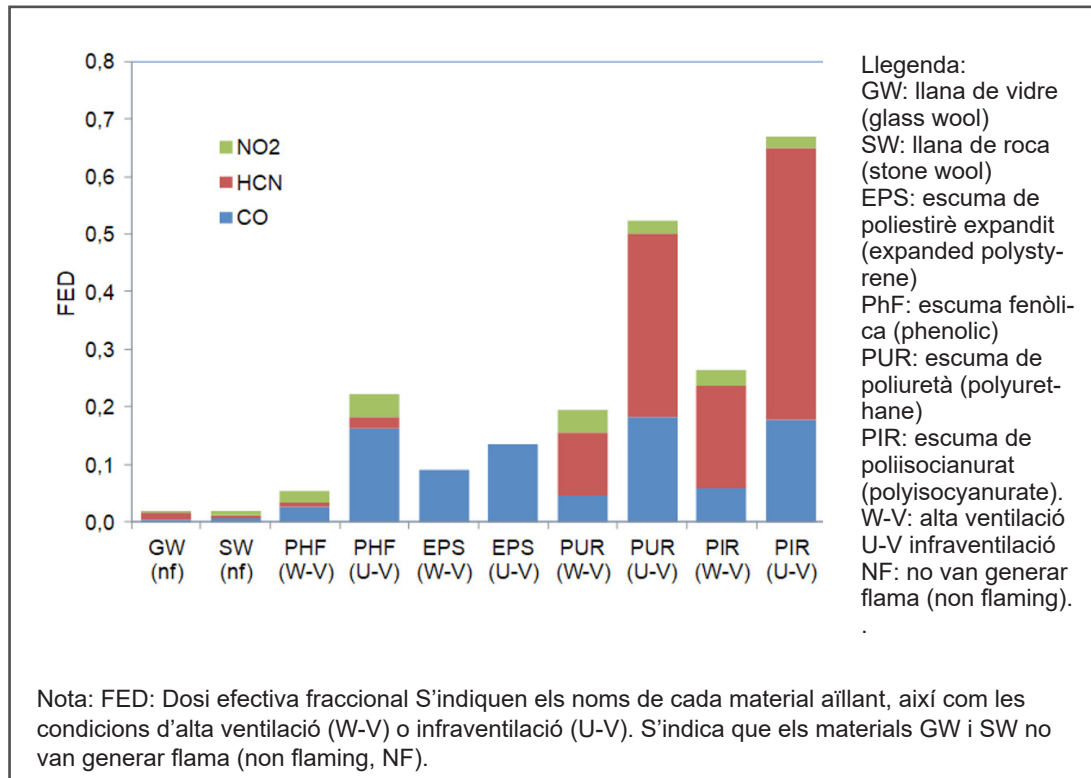
Figura 3.2. Relació de la concentració dels tres gasos tòxics principals respecte de la seva concentració letal.

Dos dels materials —la llana de roca (SW) i la llana de vidre (GW)— no van mostrar flama en cap cas, però, en canvi, si que van generar fums. La resta de materials no van mostrar flama a 350 °C però sí que ho van fer a 600 °C. En tots els casos, es va analitzar la contribució dels components tòxics individuals, així com la dosi efectiva fraccional (FED) segons el mètode descrit a la secció 3.3. La Figura 3.3 resumeix alguns dels resultats obtinguts.

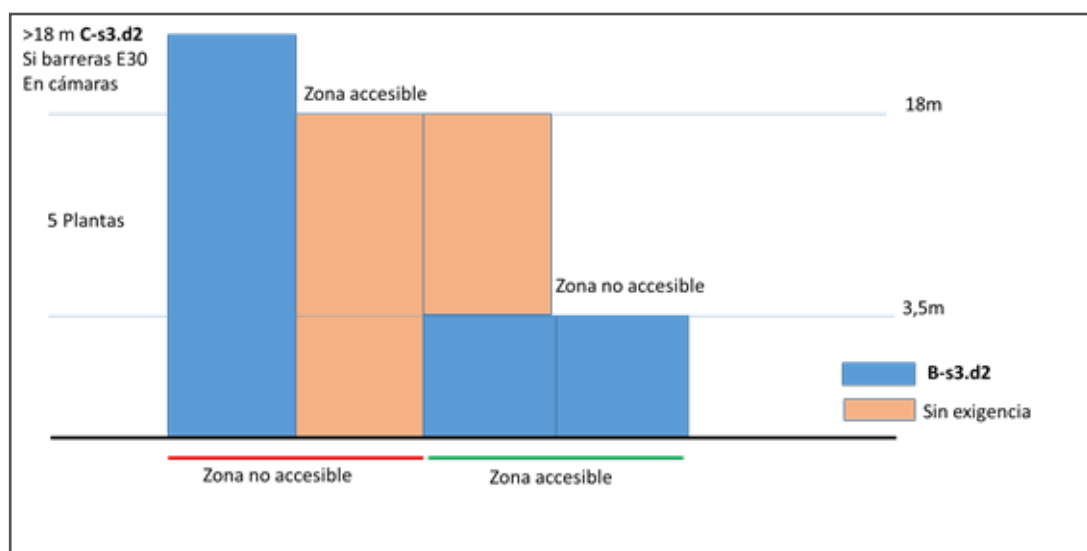
Figura 3.1. Requisits de reacció al foc de les façanes en la reglamentació espanyola.

Els requisits de comportament al foc de façanes s'estableixen en C-s3, d0.

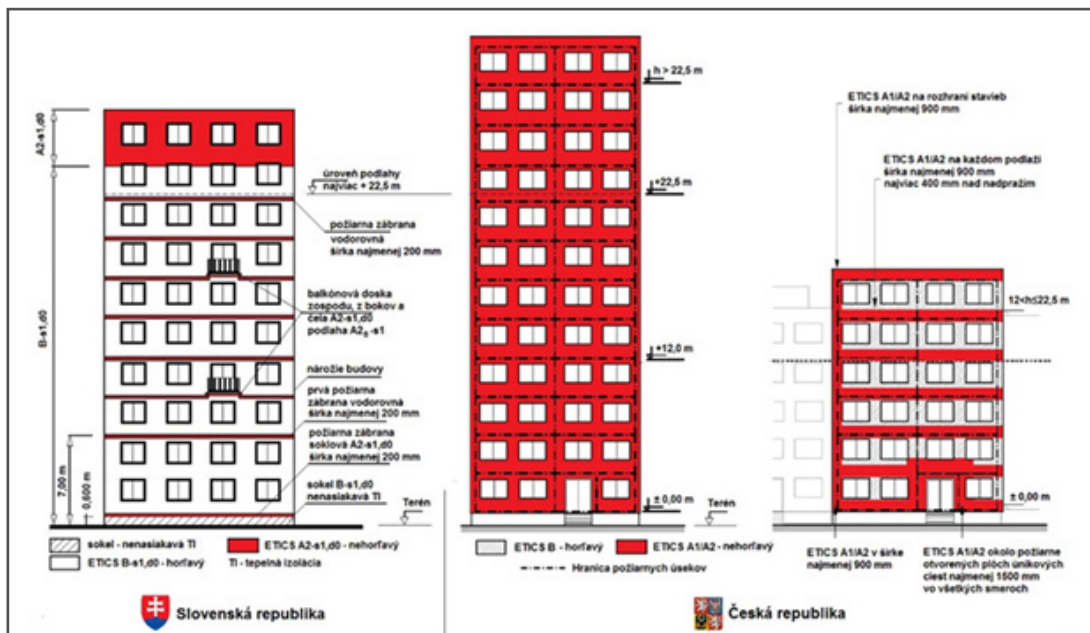
El gràfic mostra una manera visual d'explicar els requisits de comportament al foc dels sistemes de façana SATE o ETICS (External Thermal Insulation

Figura 3.3. Comparativa requisits per a façanes SATE a la República Eslovaca i la República Txeca

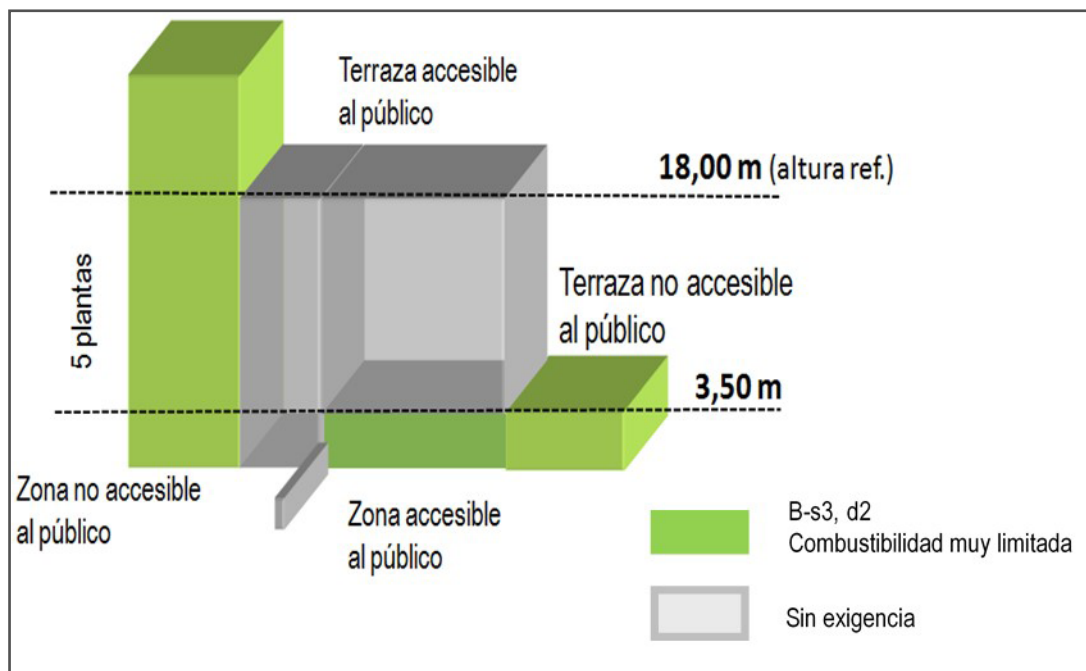
Figura 6.2. Exigència en relació amb la classe de reacció al foc dels materials de la façana.

Font: CTE DB SI 2, apartat 1, clàusula 4.

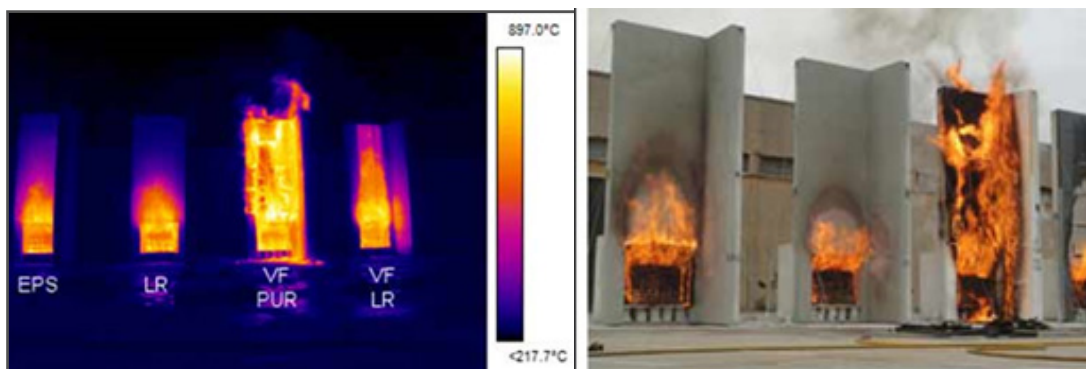
Al Fire Seminar del 12 de juny de 2014 es van realitzar demostracions pràctiques d'incendi sobre quatre façanes —entre altres elements— utilitzant el procediment d'assaig de la norma britànica BS 8414. Les mostres eren de 8 m d'alçària i de 2,80 m d'amplada, amb una ala lateral d'1,50 m i complien les exigències del CTE pel que fa a la reacció al foc i barreres tallafoc. Els resultats van ser dispars en funció de la combustibilitat dels materials d'aïllament emprats i de la tipologia de façana (vegeu la figura següent, d'esquerra a dreta: SATE amb aïllament EPS, SATE amb aïllament de llana mineral, façana ventilada amb aïllament PUR i façana ventilada amb aïllament de llana mineral).

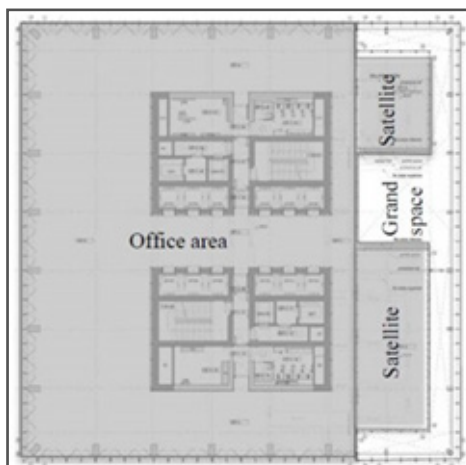
El cas analitzat a la Torre Regione Piemonte ofereix algunes oportunitats per optimitzar la tecnologia de construcció i les mesures de seguretat contra incendis a fi de complir els objectius de seguretat requerits d'acord amb els codis nacionals d'incendis d'Itàlia.
