# Propagación del fuego por fachadas

Dra. Arquitecta María Pilar Giraldo Forero

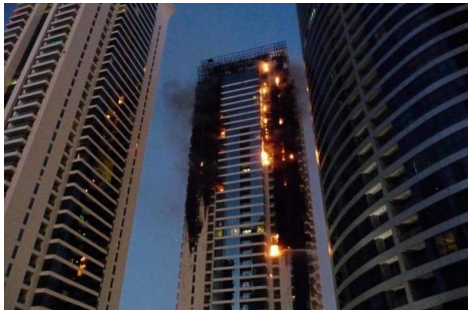
The Tamweel tower (34 plantas)  
18/11/2012

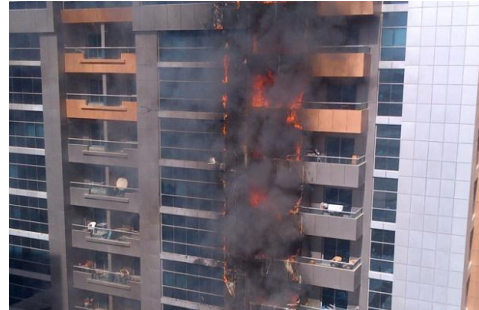
Edificio Saif Belhasa (12 plantas)  
06/10/2012

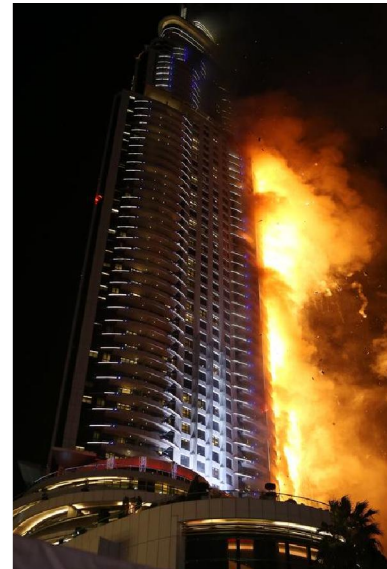
The Address hotel (63 plantas)  
01/01/2016

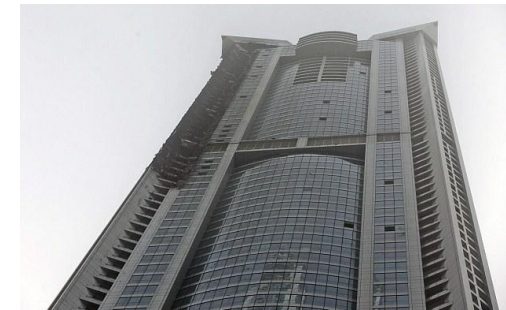
The Torch tower (86 plantas)  
21/02/2015

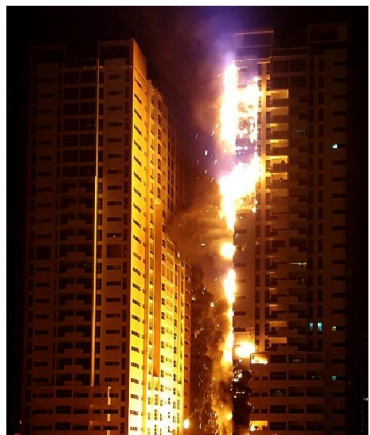
Edificio Ajman (86 plantas)  
29/03/2015

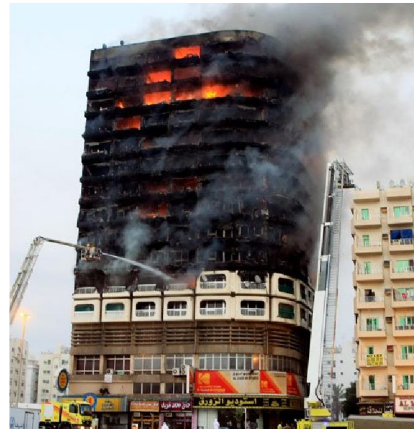
Edificio residencial (40 plantas)  
04/03/2018

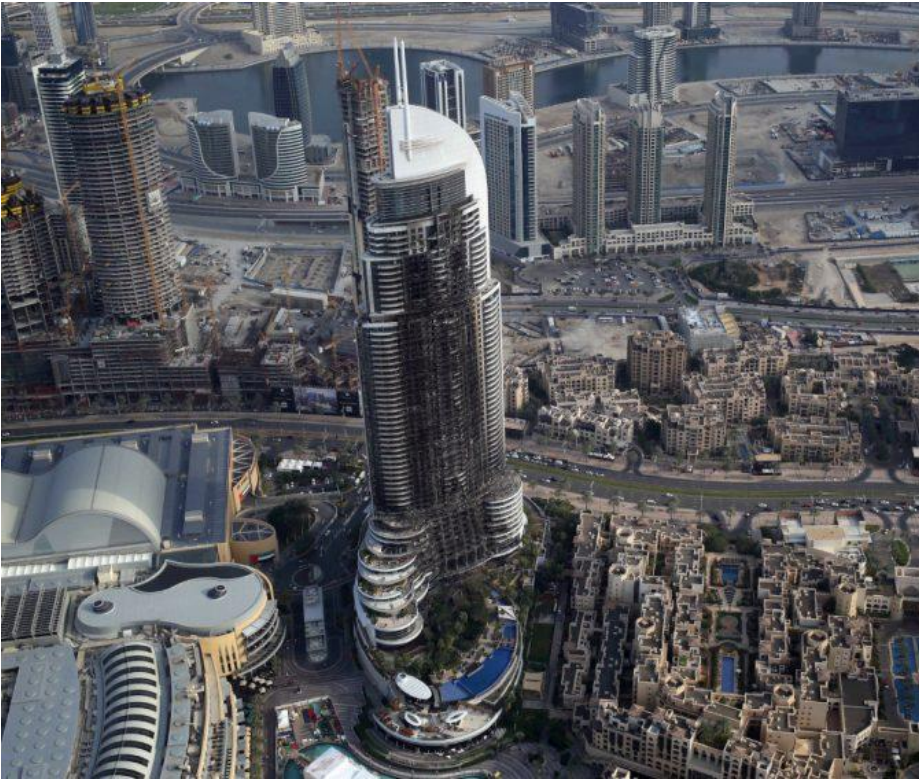
Address Downtown hotel después del incendio

01/01/2016

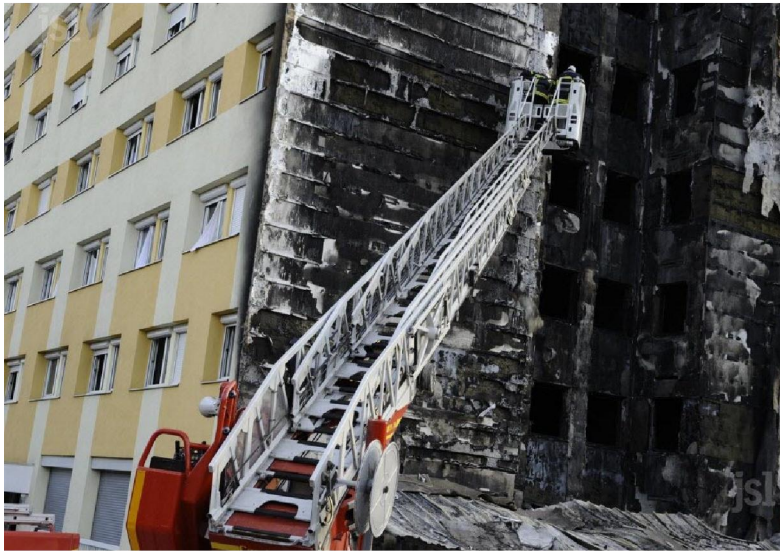
Edificio residencial  
La Fontaine d'Ouche. Dijon – Francia  
(9 plantas) 14/11/2010  
SATE EPS + barreras de lana mineral

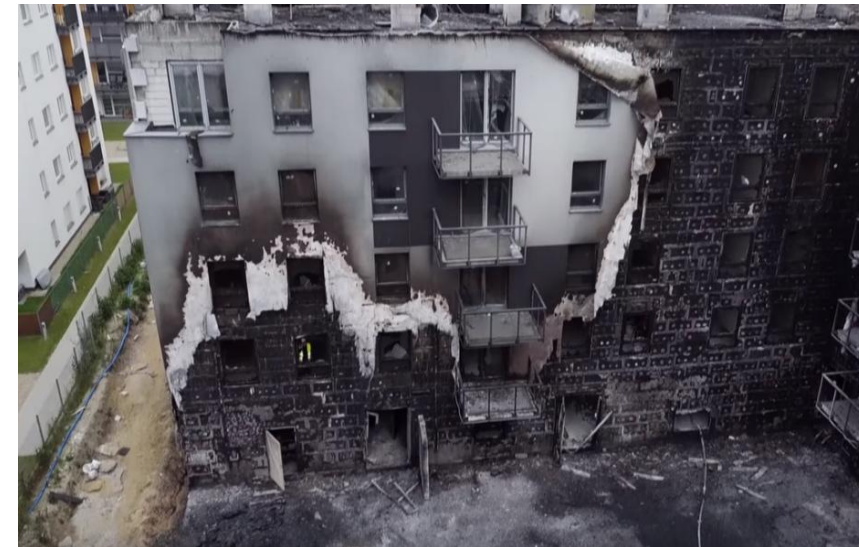
Edificio residencial – Edificio "Belleville"  
Breslavia - Polonia  
(5 plantas) 19/05/2017  
SATE EPS.

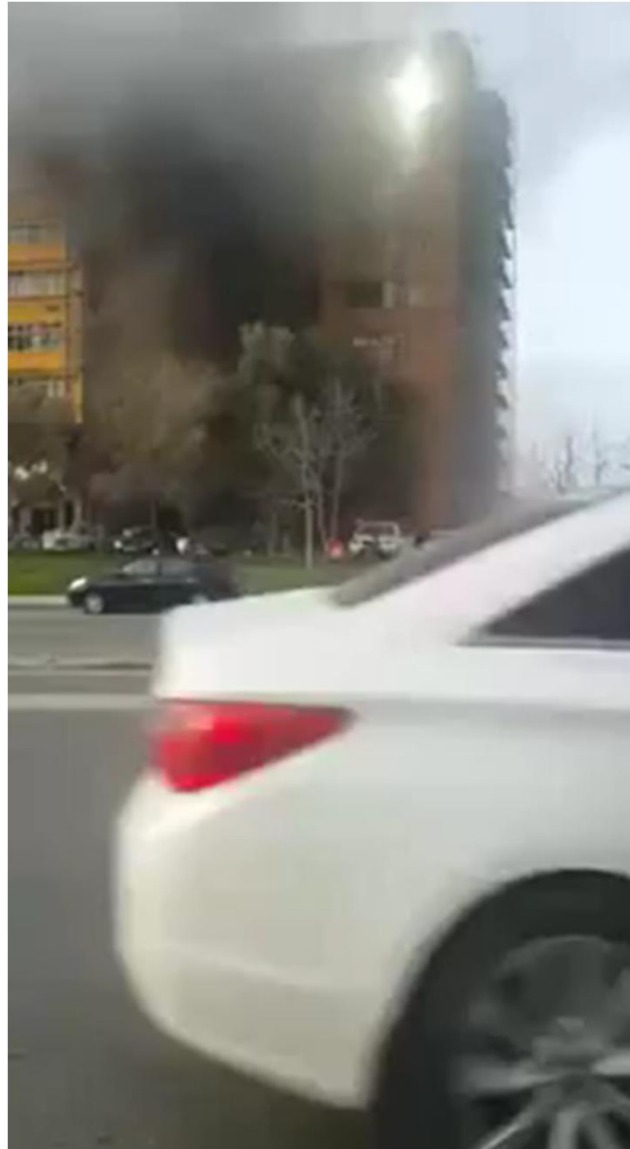
Edificio residencial (13 plantas)  
Baku-Azerbaián. Nov/2015  
Presumiblemente paneles MCM

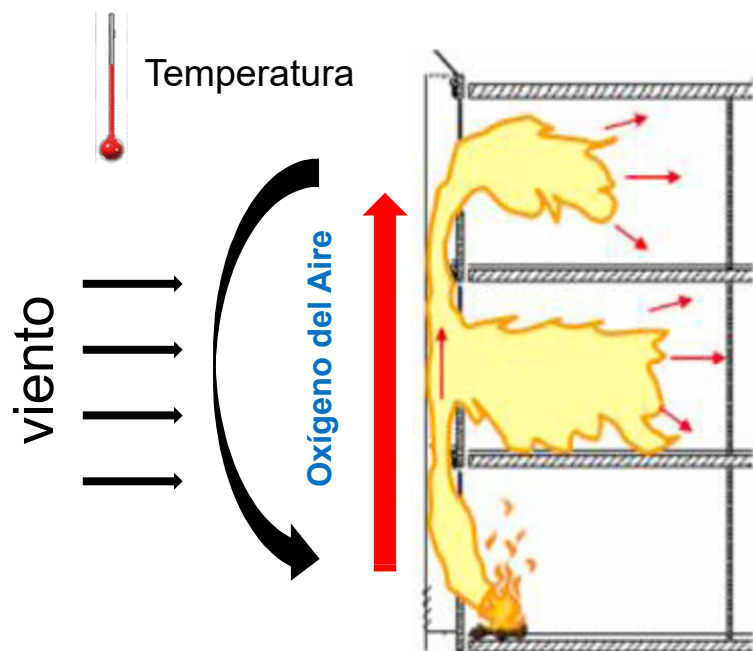
**Convección** (trayectoria natural ascendente del fuego)

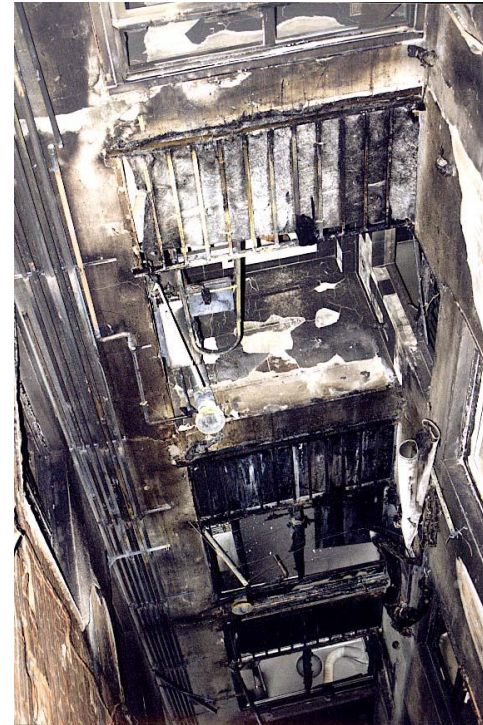
## Efecto coanda

Influencia de la geometría de la fachada

Incendio en las fachadas de un patio de luces  
Fuente: Bombers de la Generalitat de Catalunya.

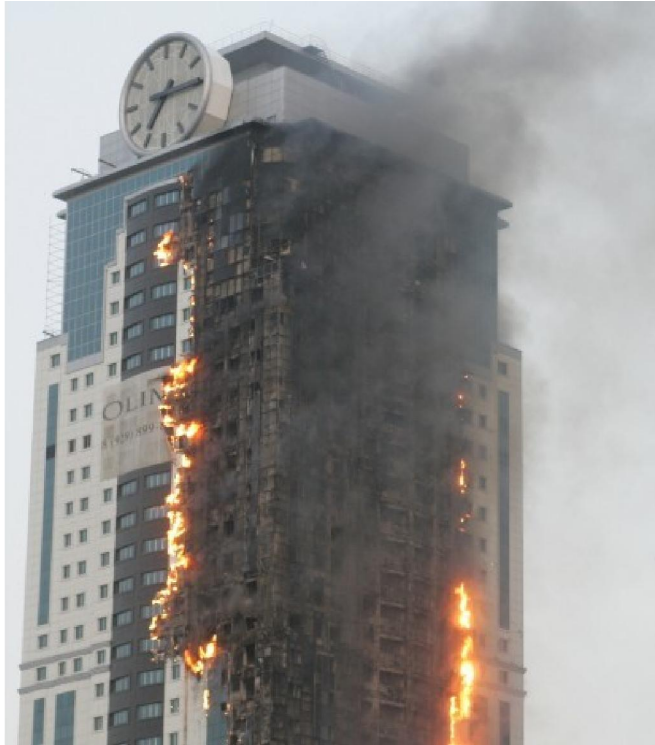
## Efecto chimenea

Facilita la propagación del incendio en atrios y patios de luces (fachadas interiores).

Chechnia (Rusia)  
2013

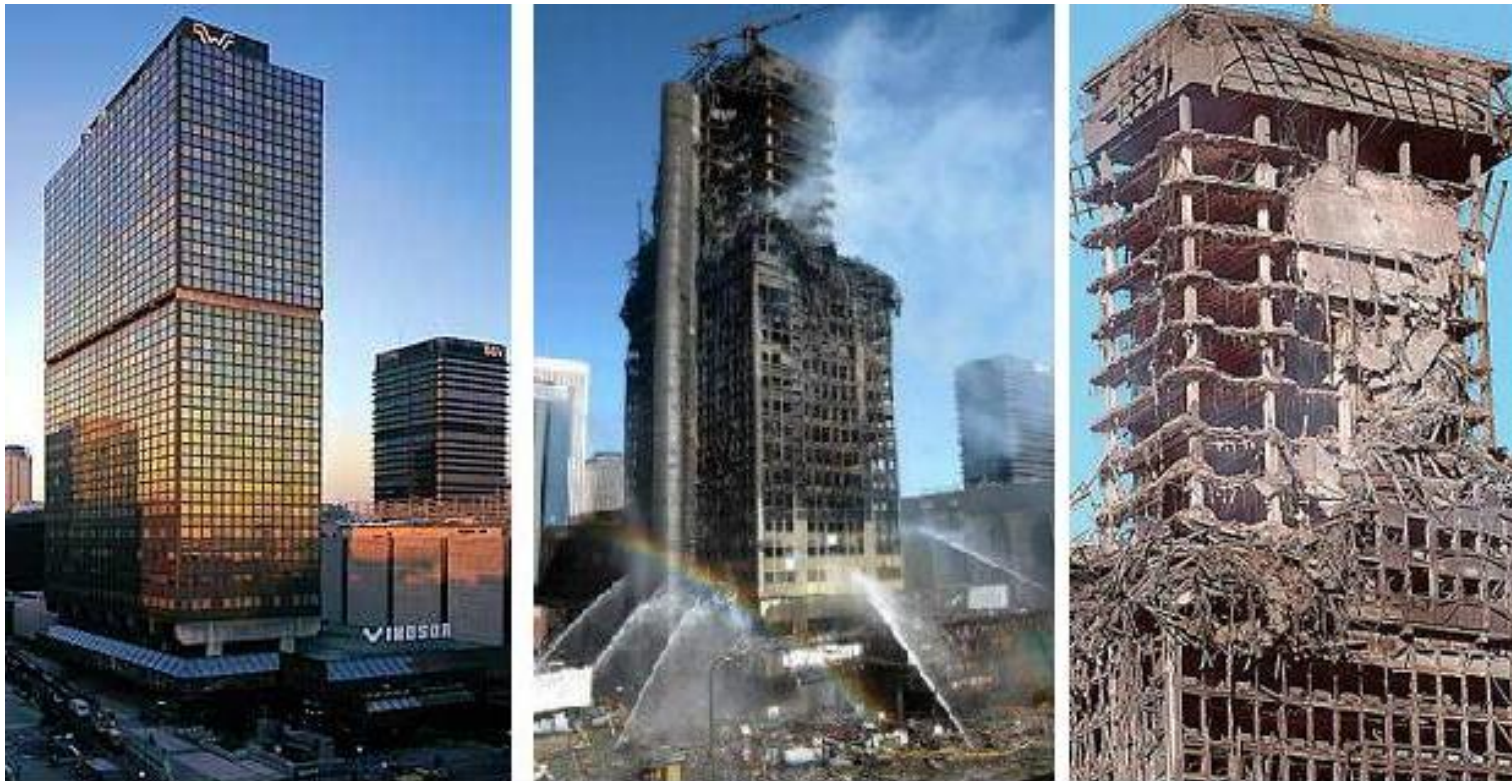
## Viento

El viento afecta de forma significativa la trayectoria e intensidad del flujo de calor (llamas+humo).

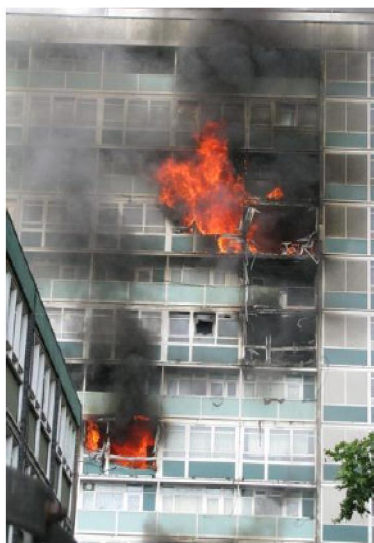
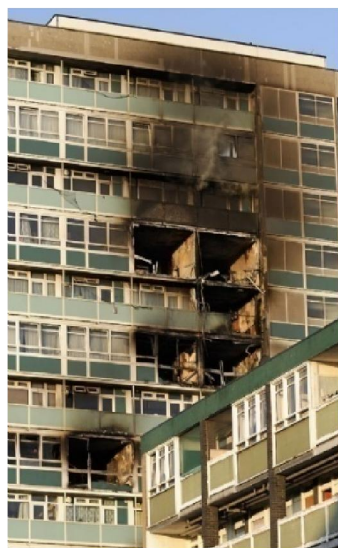
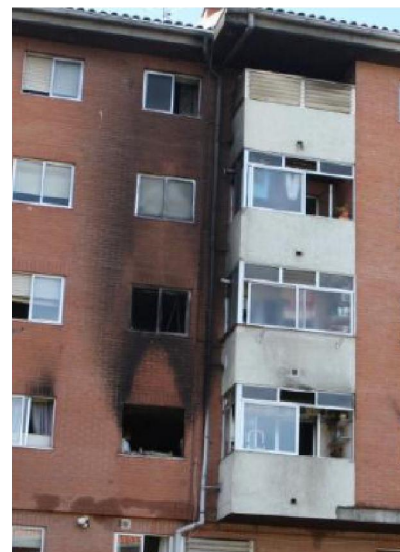
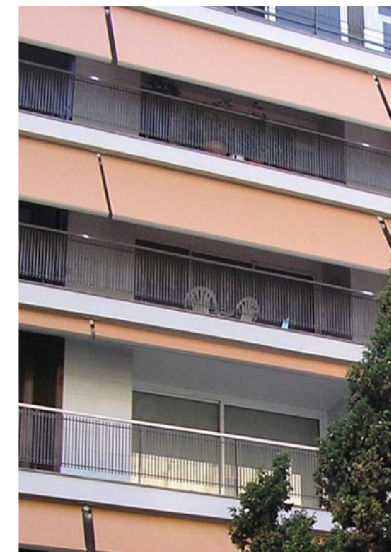
## 1. A través de las ventanas efecto “*leap frog*” (salto de rana)

- En cualquier tipología de fachada.
- Transferencia de calor por convección y rotura de vidrios de las ventanas.
- Propagación ascendente por efecto natural incluso con materiales de revestimiento no combustibles.

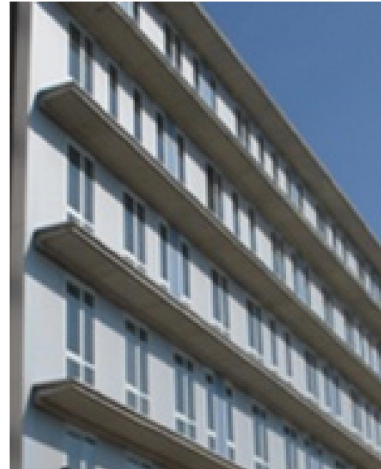
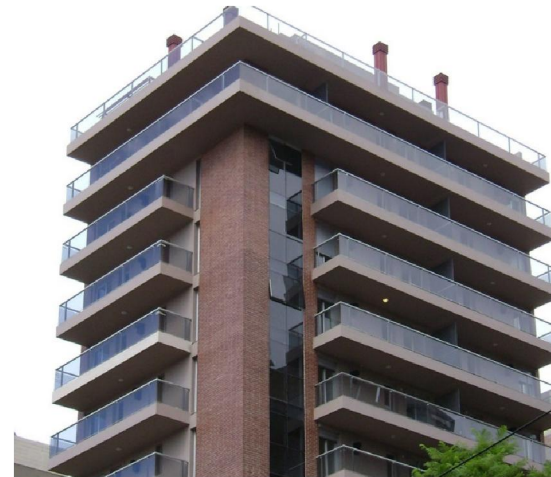
## 1. A través de las ventanas efecto “*leap frog*” (salto de rana)

Los aleros, balcones y cuerpos salientes contribuyen al control de la propagación vertical.

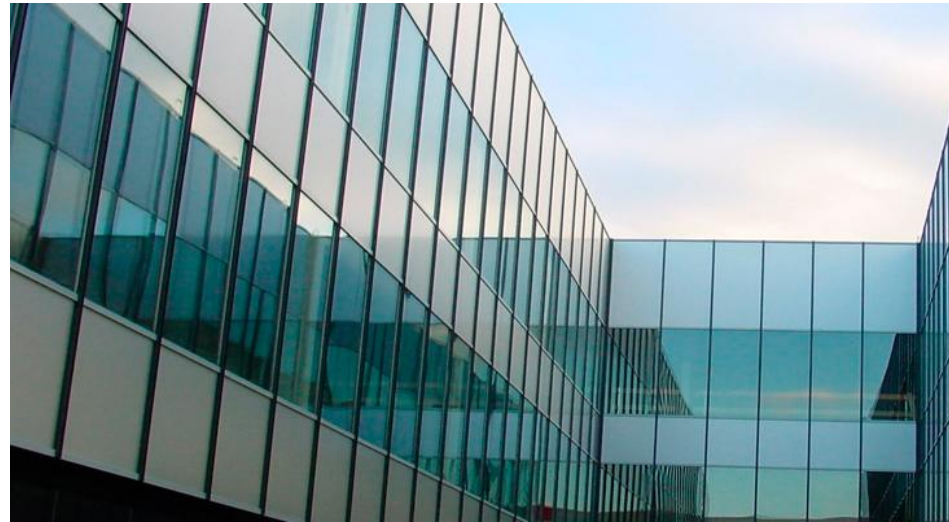
## 2. A través de cavidades en el encuentro del forjado y la fachada

Subestructura metálica

- Es habitual en fachadas de vidrio tipo muro cortina.
- Fisuras o desprendimiento de piezas que abren paso al humo y las llamas.
- Ausencia de sellos cortafuegos o sellos ineficientes.

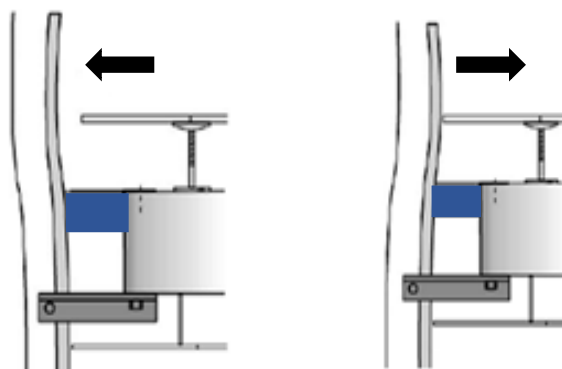
## 2. A través de cavidades en el encuentro del forjado y la fachada

Película elastomérica

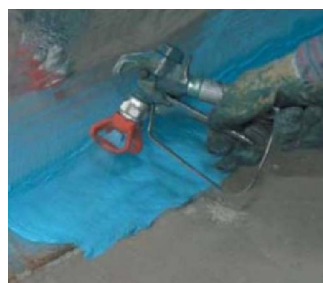
Además de los sellos cortafuegos, la disposición de falsos techos especiales puede minimizar el riesgo de propagación por esta vía.

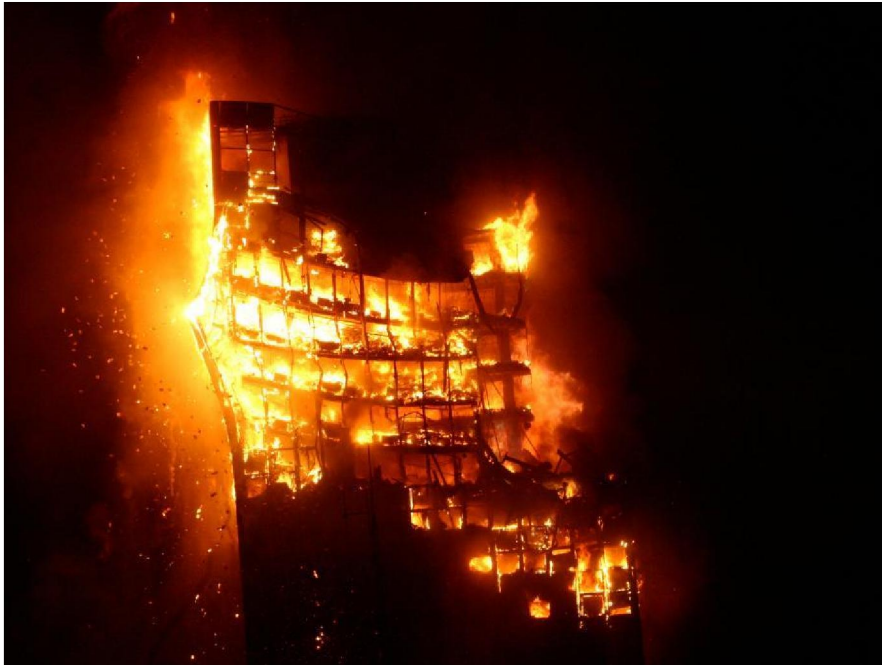
Edificio Windsor Madrid (España) 12/02/2005

Primera generación de muros cortina.

Propagación del fuego desde la planta 21 hasta la 28 y luego hasta la 4.

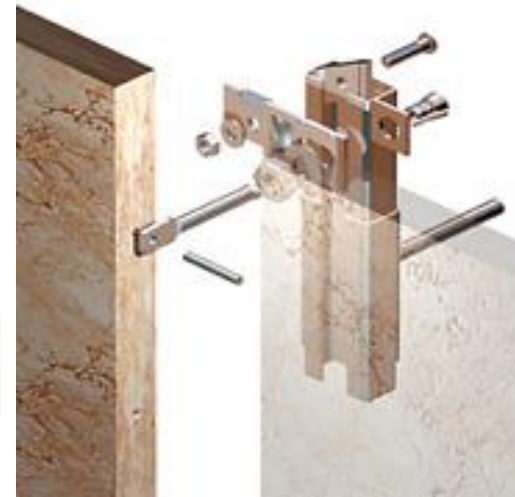
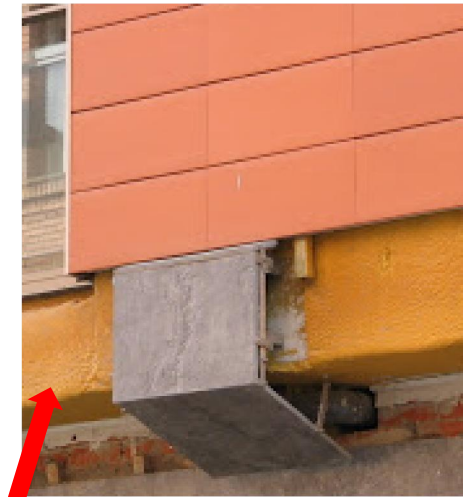
Efecto chimenea

Accesorios metálicos

Aislantes combustibles

- En fachadas ventiladas y fachadas de doble piel.
- El efecto chimenea potencia la propagación del fuego.
- Ausencia de barreras cortafuego en el interior de las cámaras ventiladas para compartimentar la cámara.

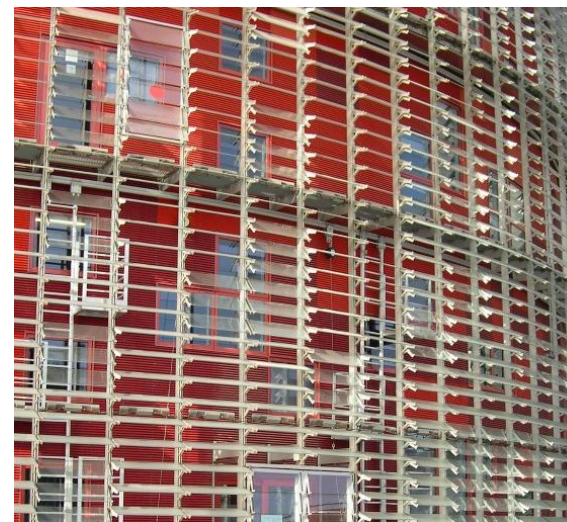
Efecto chimenea

- En fachadas ventiladas y fachadas de doble piel.
- El efecto chimenea potencia la propagación del fuego.
- Ausencia de barreras cortafuegos en el interior de las cámaras ventiladas para compartimentar la cámara.

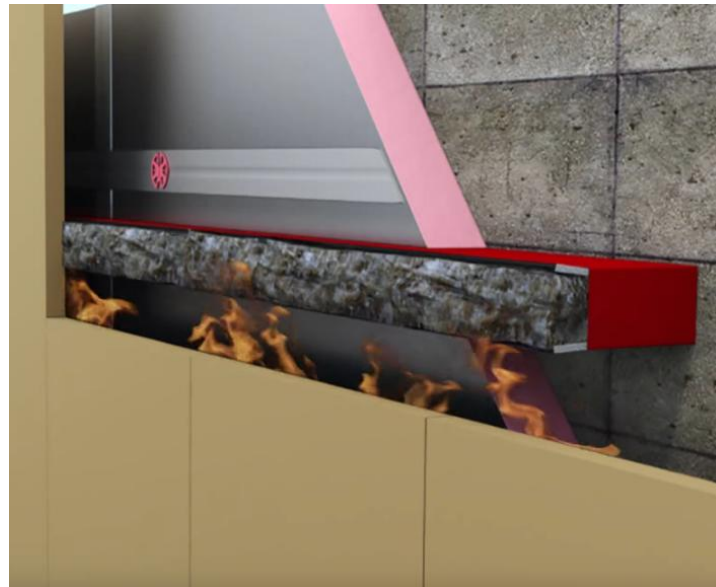
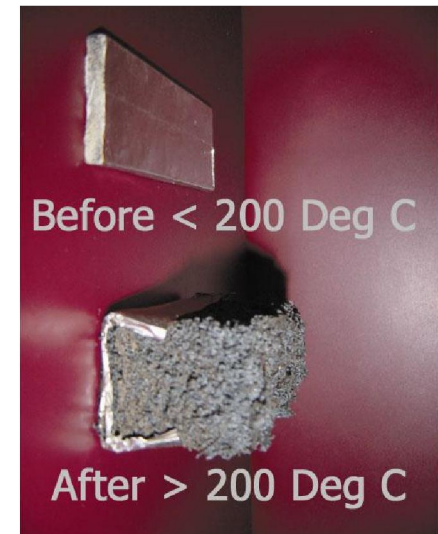
-Barreras intumescentes

Construcción óptima:

Uso de materiales aislantes no combustibles.

Uso de barreras que sólo compartimenten la cámara en situación de incendio.

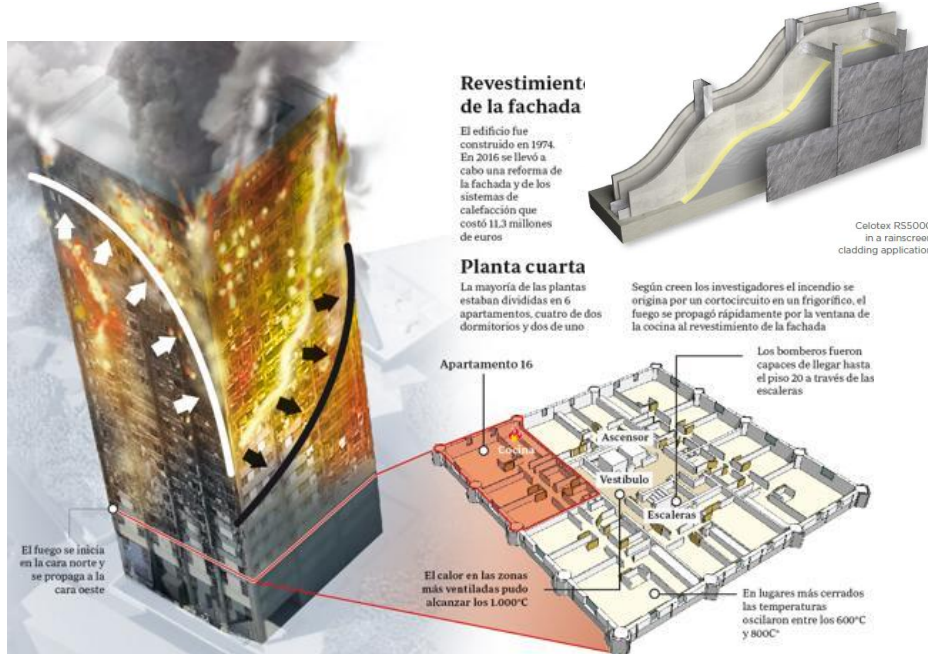
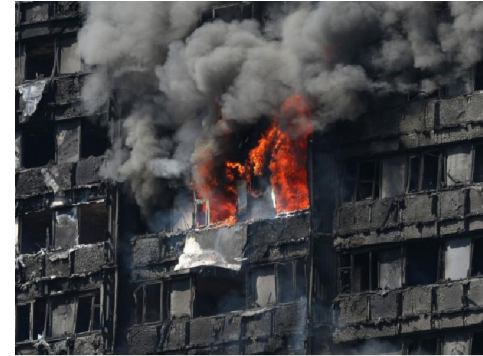
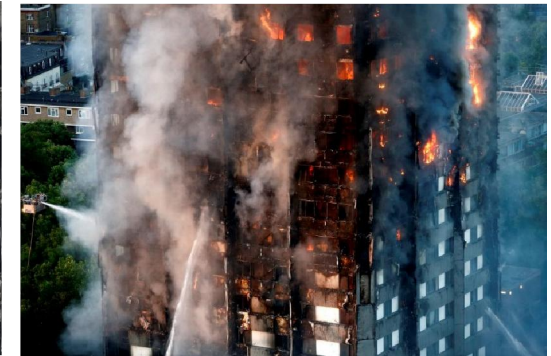
Torre Grenfell. Londres, Reino Unido. 14/06/2017

Edificio de viviendas de 24 plantas

Varios factores contribuyeron a la tragedia, pero la fachada fue un aspecto determinante.

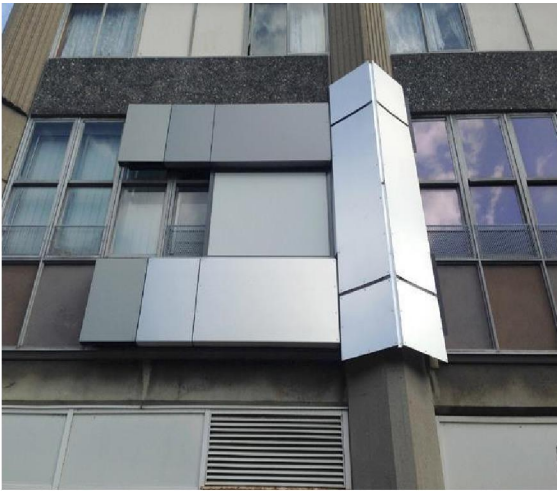
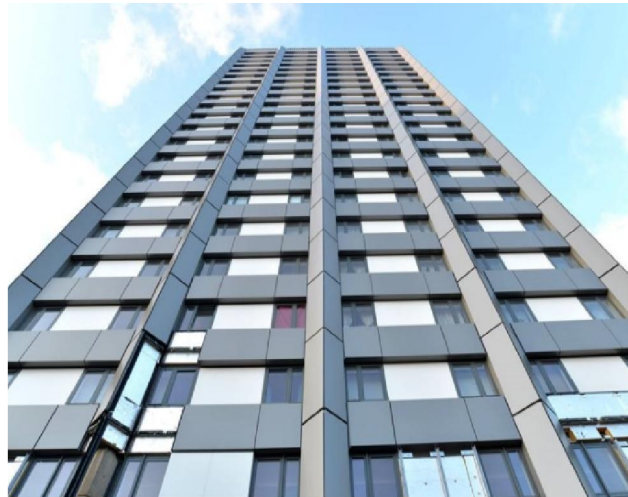
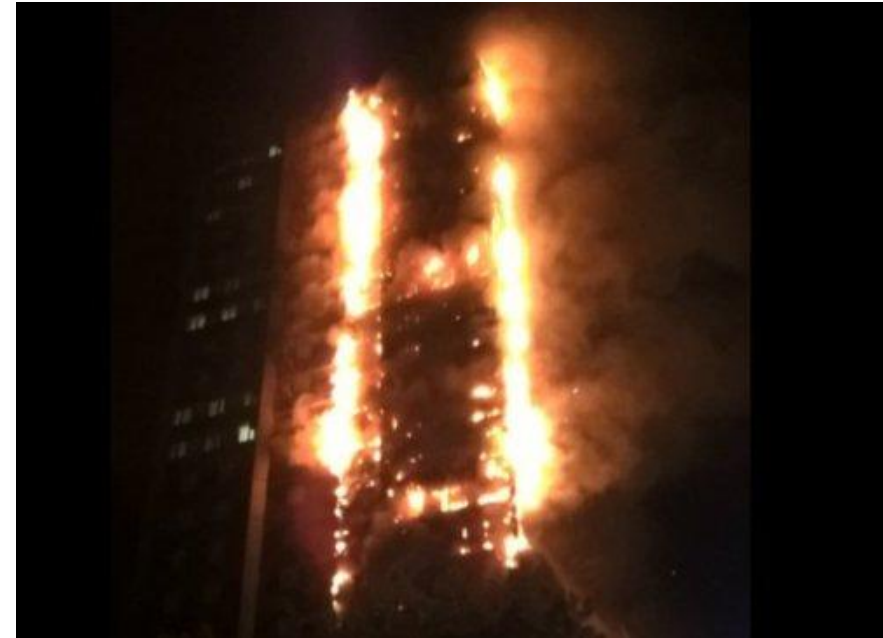
Torre Grenfell. Londres, Reino Unido.  
Durante la remodelación

Las cavidades verticales son una clara vía de propagación.

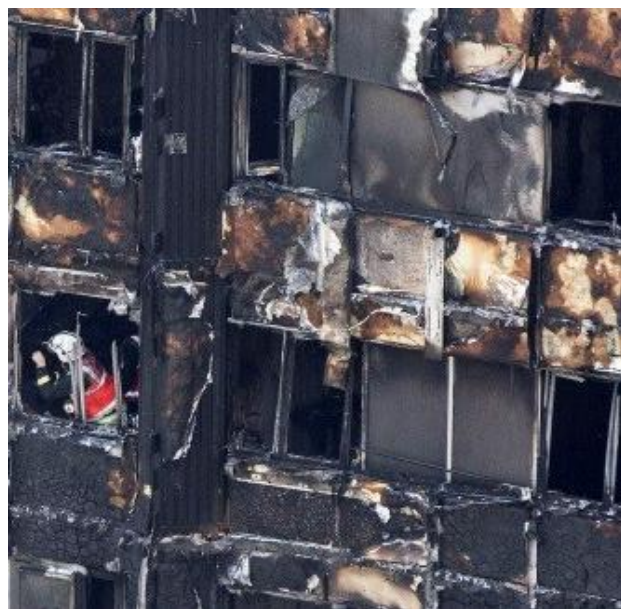
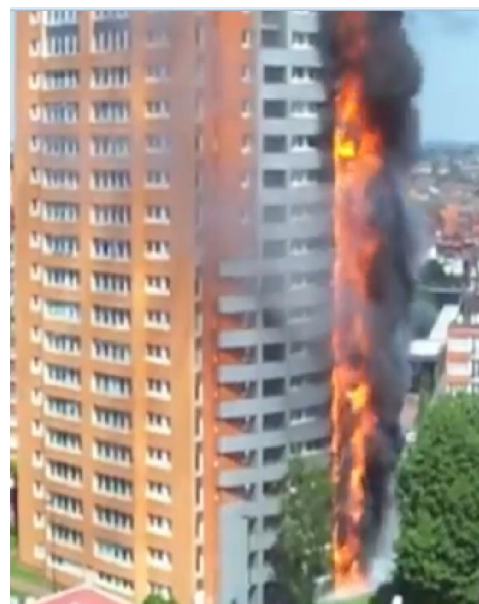
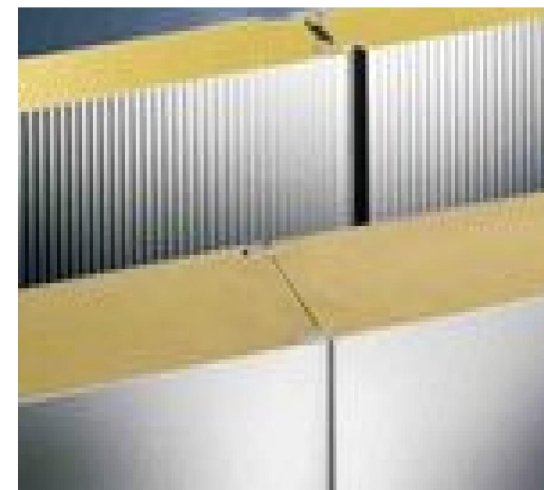
- En cualquier tipología de fachada con revestimiento exterior combustible clase C o inferior.
- La intensidad de flujo de calor depende del grado de combustibilidad de los materiales.
- Los materiales combustibles suelen generar gases tóxicos, humos opacos y gotas incandescentes.

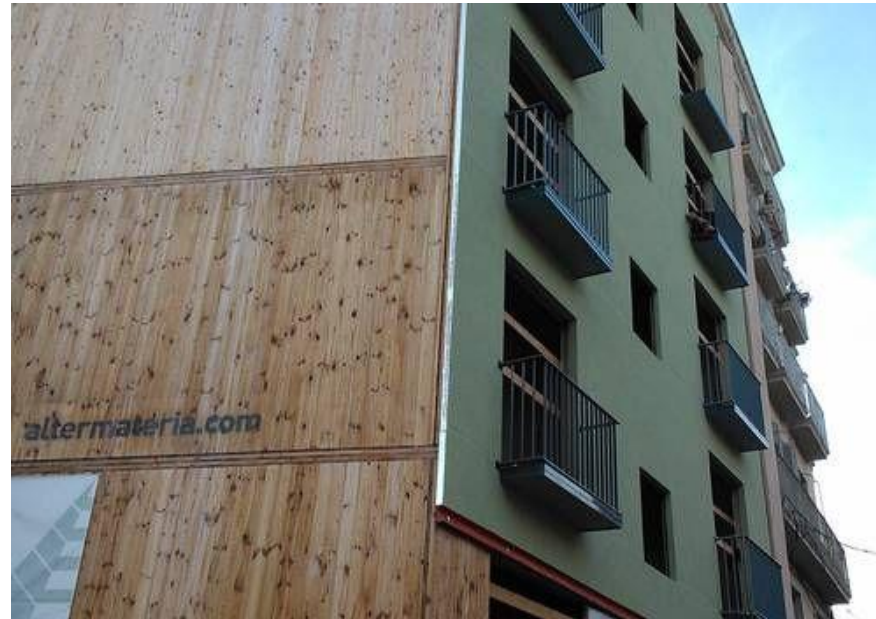
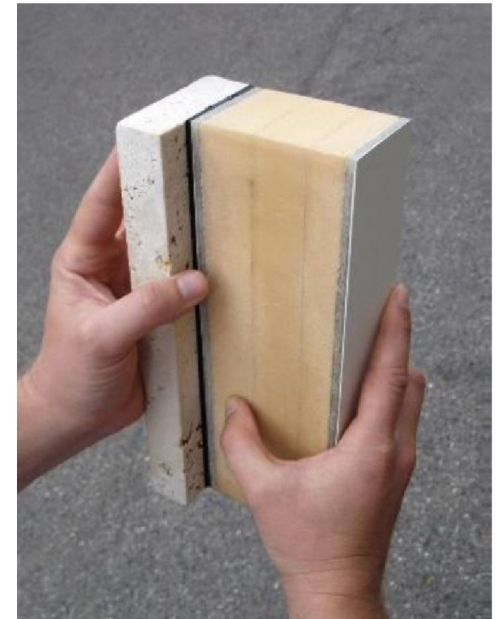
- Si el panel que conforma la hoja principal es combustible el material de revestimiento también la carga de fuego del muro de fachada puede ser muy significativa.

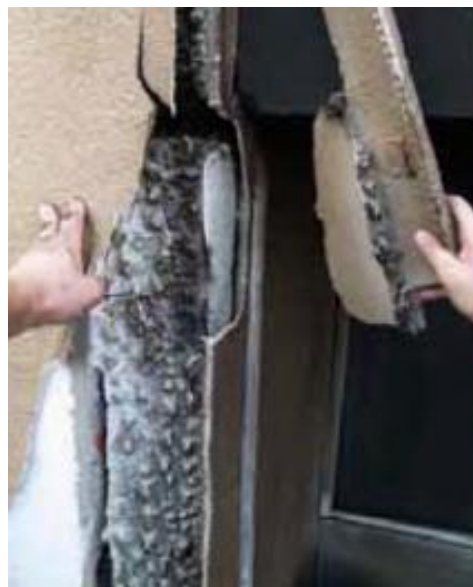
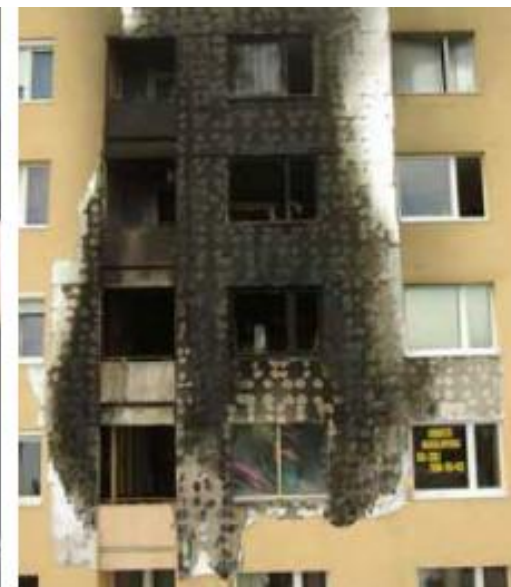
Edificio residencial (11 plantas)  
Lugar: Miskolc, Hungría 15/08/2009.  
SATE

Sistema de rehabilitación térmica por el exterior.  
Aislante: Poliestireno expandido EPS.

El punto crítico en este caso es la clasificación de reacción al fuego de los materiales de aislamiento térmico. Se debe asegurar el uso de materiales aislantes con clasificación B-s3,d0 o mejor. La capa de revoco (incombustible) resulta insuficiente para evitar la ignición del aislamiento.

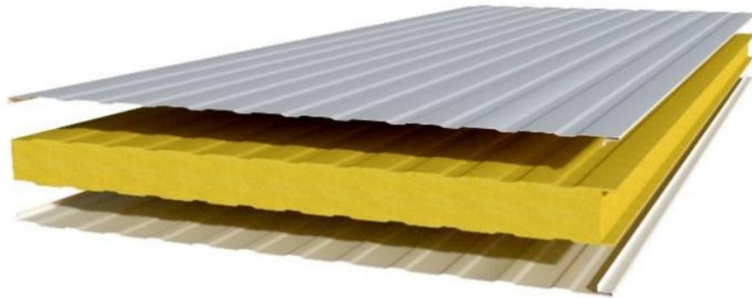
Capas exteriores de aluminio o acero galvanizado

Aislantes

-Lana mineral (no combustibles)

-Polímeros termoplásticos o termoestables

**PUR** (poliuretano) / **PIR** (poliisocianurato)

EPS, XPS (poliestirenos expandido y extruido)

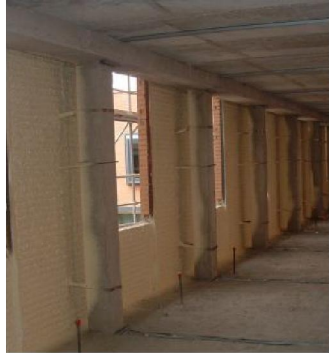
Fachadas convencionales de ladrillo

Elementos mononíticos. contribución al fuego muy limitada

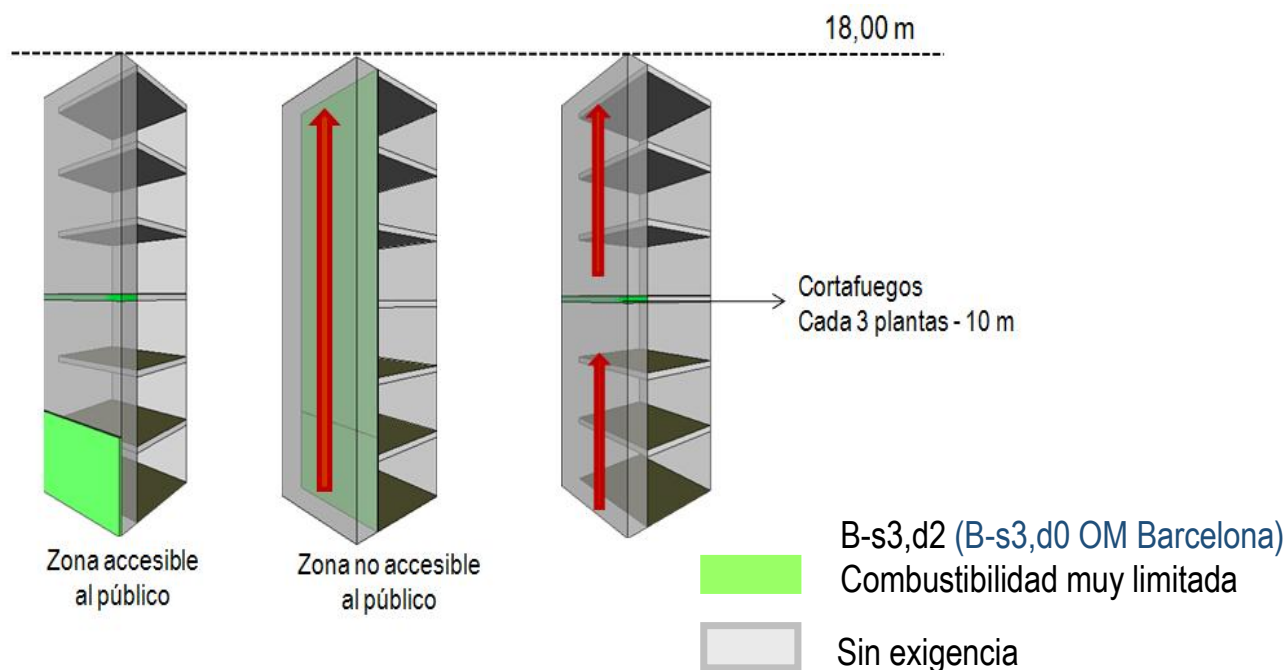
- ❑ Exigencia en relación a los espacios ocultos - hace referencia a las cámaras ventiladas (CTE DB SI1 apartado 3)

Estipula una compartimentación parcial de la cámara ventilada mediante barreras cada 3 plantas o 10 m, pero sólo si el material de aislamiento térmico no cumple con la clasificación exigida B-s3,d2.

Admite el uso de materiales clase C-s3,d2 con barreras E30. ←
