**ESTUDIO SOBRE  
LA PROBLEMÁTICA  
GENERADA POR  
LA PROPAGACIÓN  
DE INCENDIOS EN  
FACHADAS  
DE EDIFICIOS**

Col·legi/Associació d'Enginyers Industrials de Catalunya

Edición: Barcelona, febrero de 2019

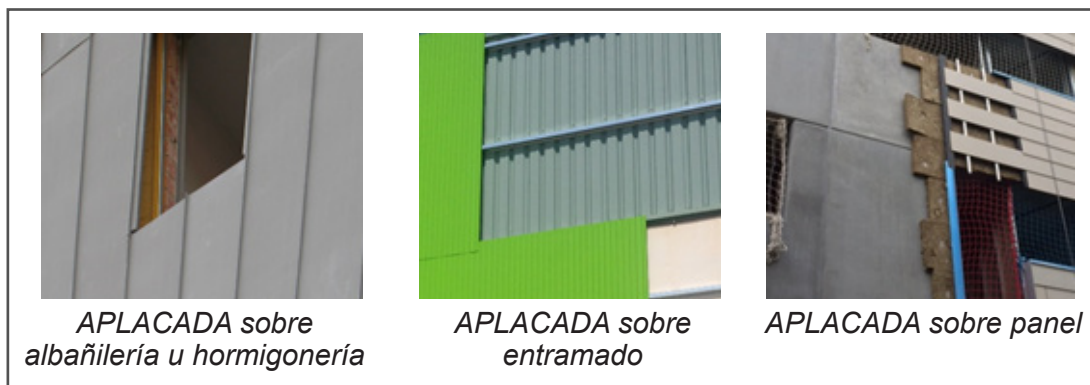
Figura 1.4. Aplacada

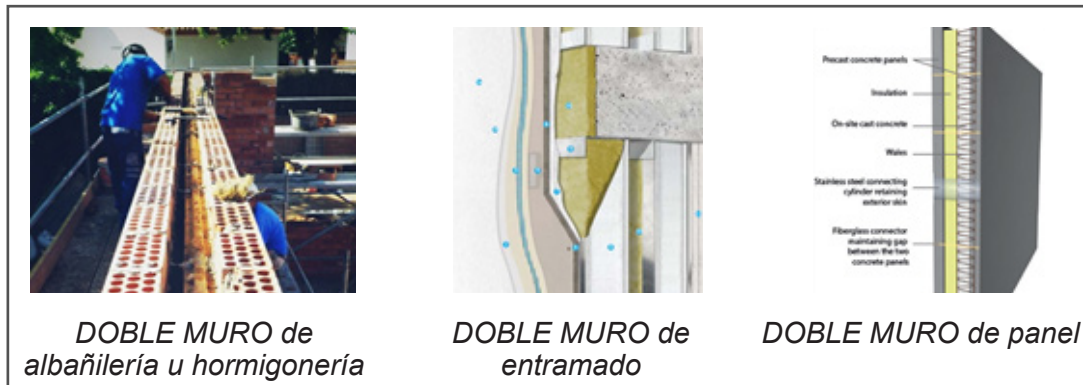
Figura 1.5. Doble muro

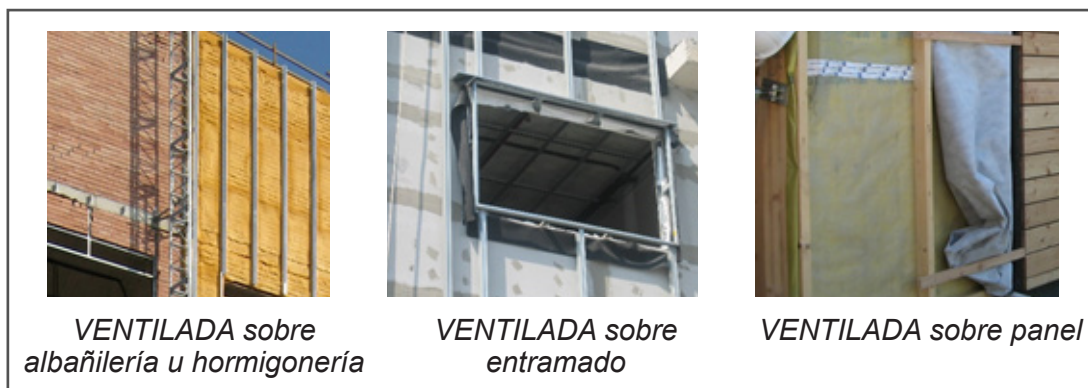
Figura 1.7. Ventilada  
Fuentes: imagen propia; Biosca y Botey; imagen propia

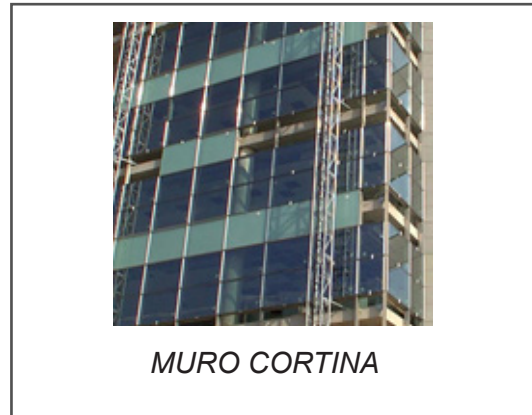
Figura 1.8. Muro cortina  
Fuente: imagen propia

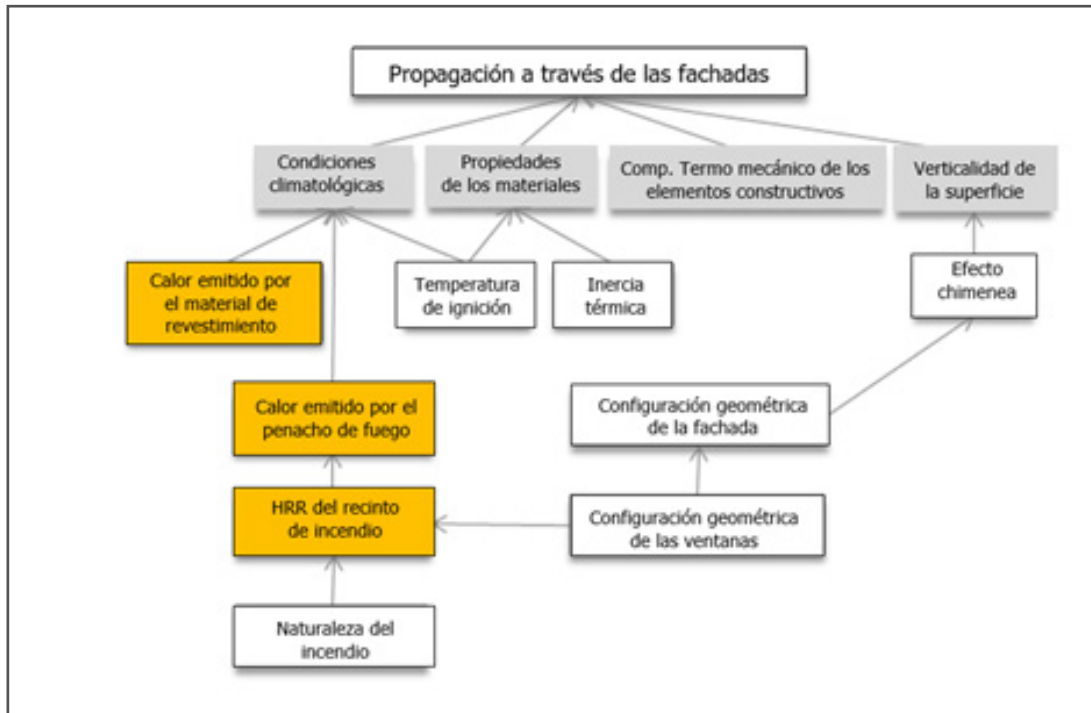
Figura 2.1. Esquema de los factores que inciden en la propagación del fuego a través de las fachadas

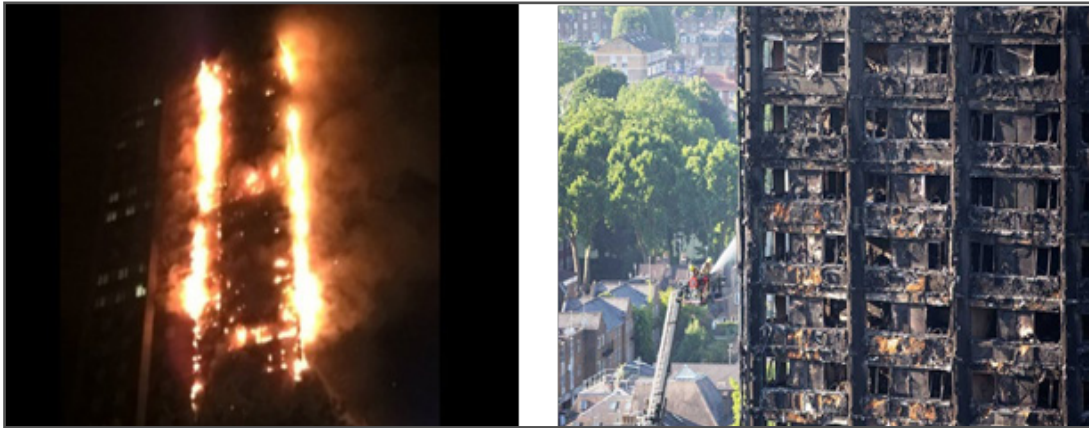
*Figura 2.10. Imagen del incendio del edificio Grenfell donde se aprecia la propagación del fuego a lo largo de los pilares salientes de las fachadas (izquierda). Imagen del edificio Grenfell después del incendio.*

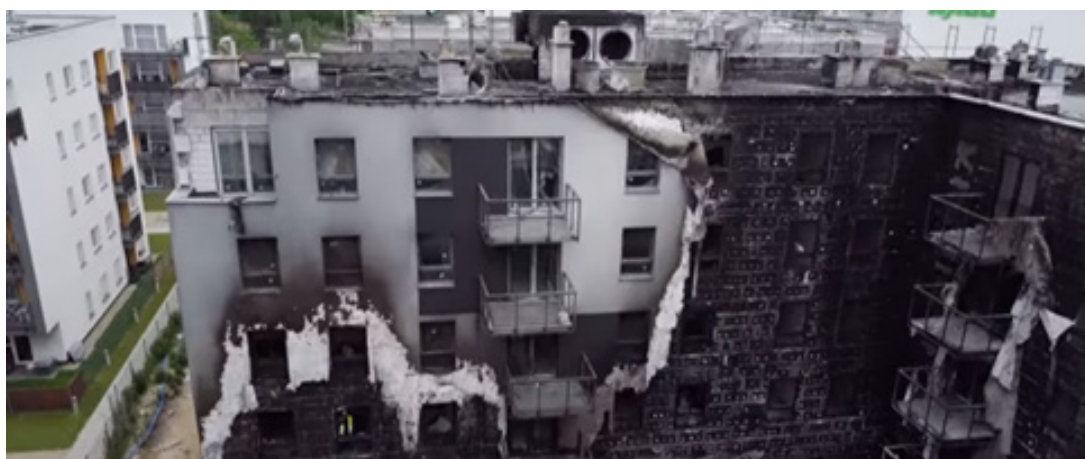
*Figura 2.14. Incendio de fachada con sistema SATE de material aislante sin determinar. Edificio Belleville, Breslavia, Polonia, 19.05.2017.*

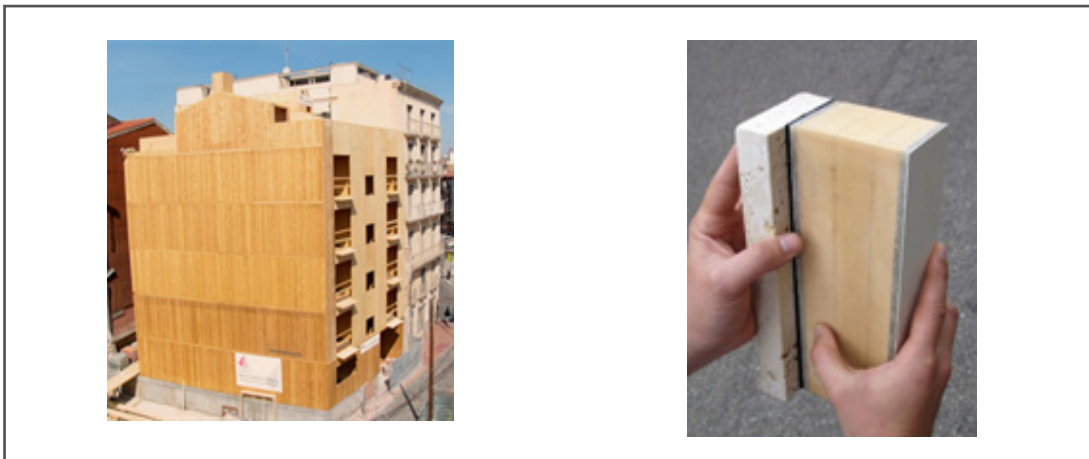
*Figura 2.16. Hoja principal de panel contralaminado de madera (izquierda). Hoja principal panel sándwich de núcleo polimérico (derecha).*

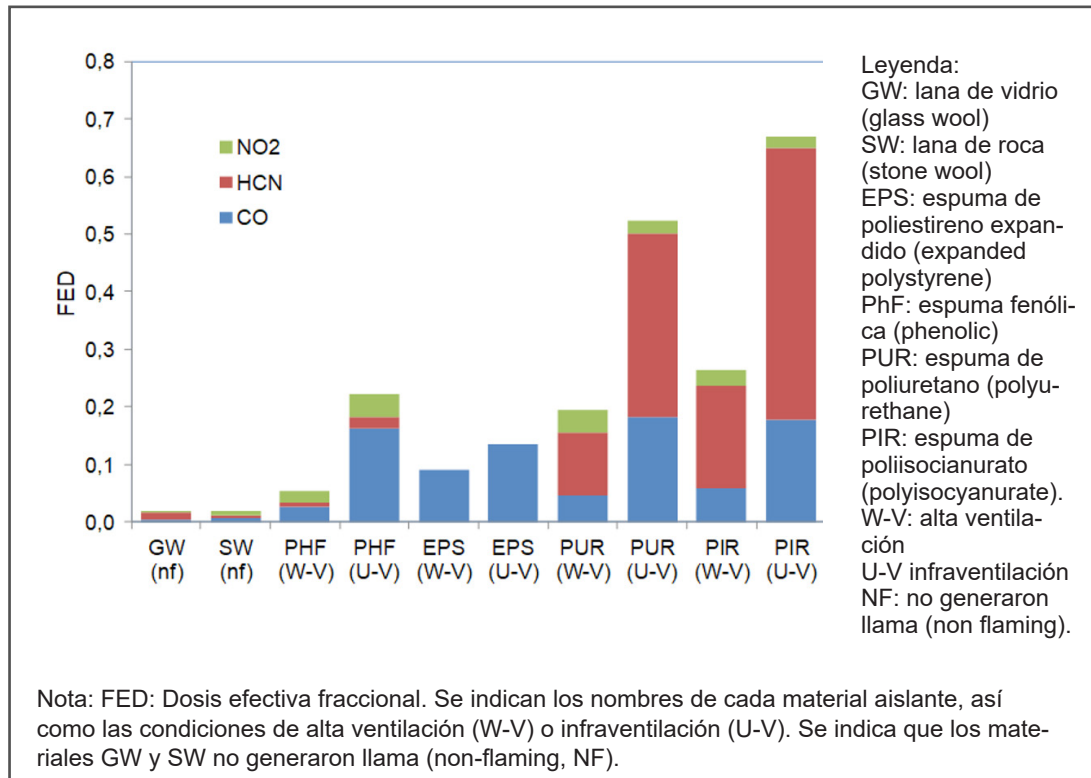
Figura 3.3. Relación de la concentración de los tres gases tóxicos principales respecto a su concentración letal.

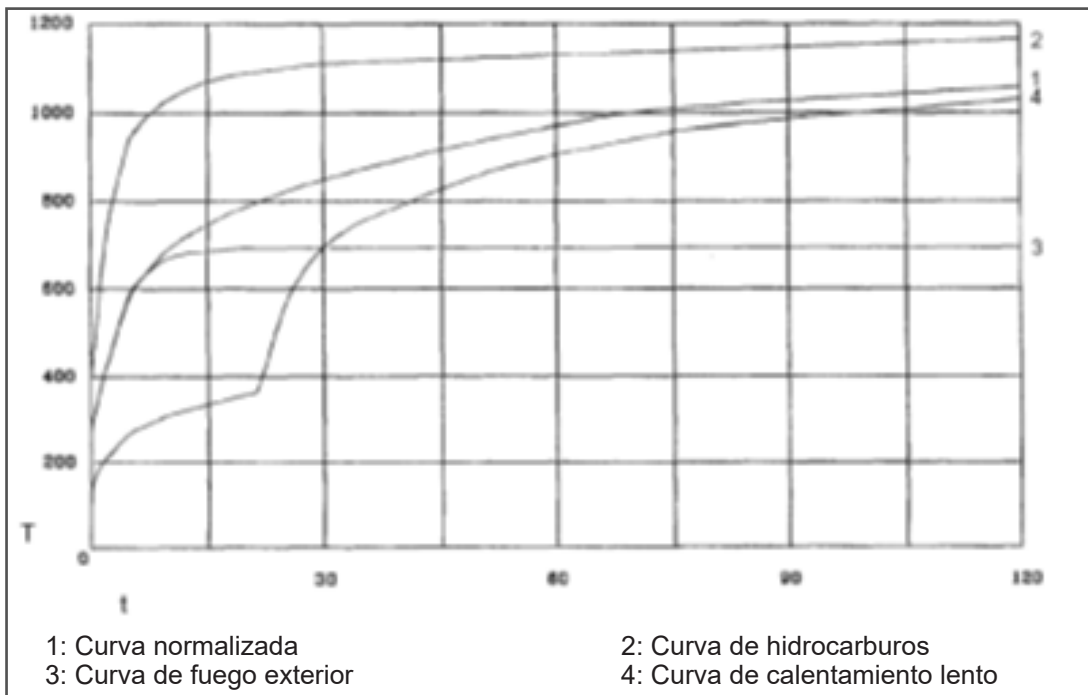
Figura 5.7. Curvas de calentamiento  
Fuente: EN 1363-2

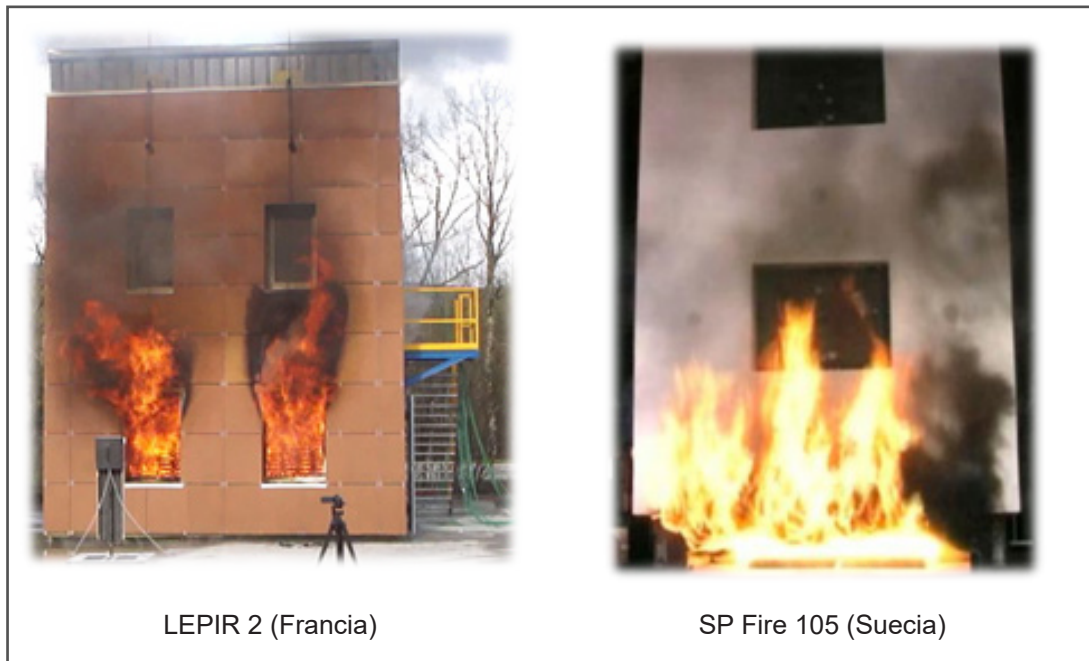
*Figura 5.18. Ejemplos de métodos de ensayo a gran escala  
Fuente: LEPIR 2, SPFIRE 105*

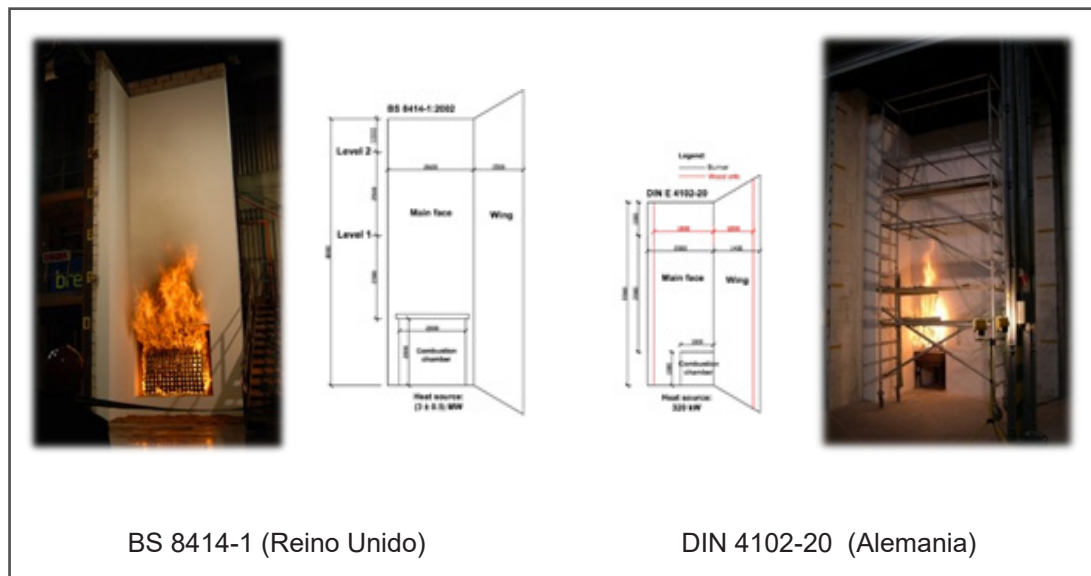
Figura 5.19. Ejemplos de métodos de ensayo a gran escala  
Fuente: BS 8414-1, DIN 4102-20
